## **6. ANTECEDENTES DE INTERVENCIONES E HISTORICO DE ACTUACIONES**

### **Diagnóstico de vitalidad**

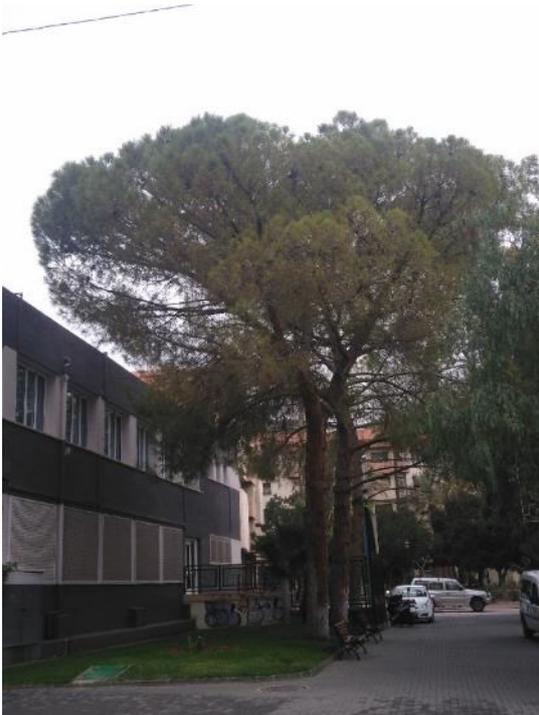
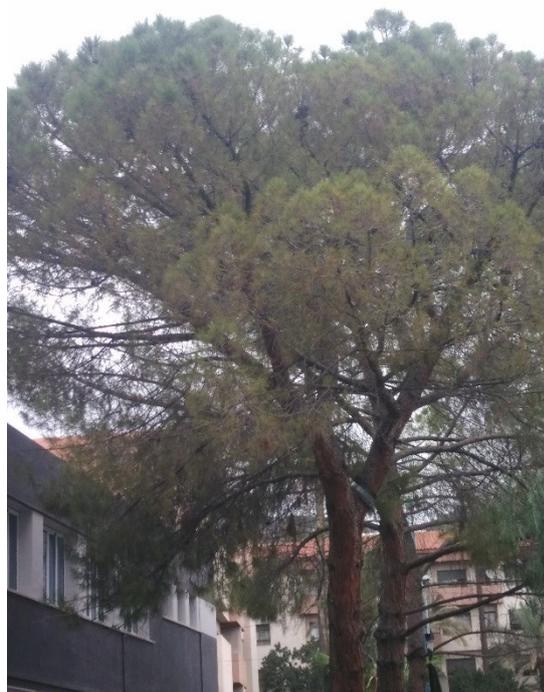
Fotografía de fecha 9/12/2016

Se observa el inicio con una ligera decoloración de las acículas siendo el Pino P1 el más acusado de esta sintomatología.

Ese mismo día se realiza una inspección visual de cada individuo, tanto la copa, tronco como raíces. Además se estudia su entorno por si existe algún agente externo que pueda intervenir en el desarrollo y mantenimiento de los mismos. No detectándose ninguna posible causa.

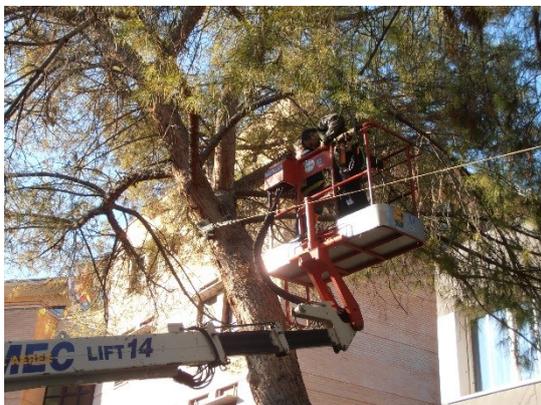
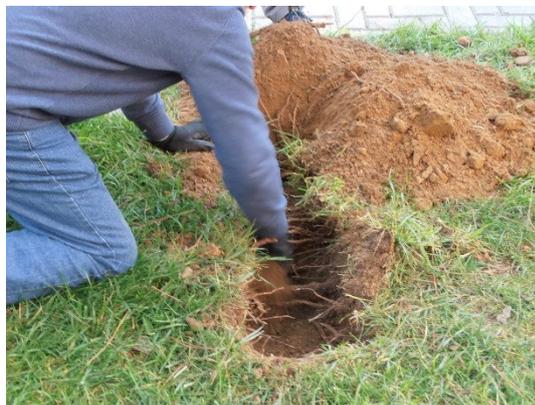
Fotografías de la inspección realizada el 13/01/2017

Inspección fitosanitaria del arbolado, tanto de la parte arbórea como la radicular, realizada por un técnico del Servicio de Sanidad Vegetal de la Consejería de Agua, Agricultura, Ganadería y Pesca de Comunidad Autónoma de la Región de Murcia.

Se tomaron muestras de una pequeña cantidad de cochinillas que se localizaron en el pino P2.

Resultado de laboratorio de la inspección de fecha 13/01/2017. Se obtuvieron exclusivamente individuos macho de *Paleococcus (fuscipennis)* lo más probable y estimando menos probable *Matsococcus (feytaudi)*. Se consideró una baja probabilidad que las cochinillas fuesen las causantes del decaimiento de los pinos, debido a las pocas unidades detectadas.

<b>Medida propuesta (abierto a reflexión – decisión)</b>	<b>Realización/descarte motivado</b>
Tomar nuevas muestras para intentar conseguir individuos hembra que faciliten la identificación.	El 25/06/2017 nueva inspección por el Técnico de Sanidad Vegetal de la Consejería de Agua, Agricultura, Ganadería y Pesca de CARM.
Aplicar control biológico con suelta de insectos	Se considera no realizar suelta de insectos para control biológico al existir pocos individuos, ya que no habría alimento suficiente para mantener la población de predadores.
Tratamiento insecticida con Pripoxifen 10%(ADMIRAL 10 EC –Kenorgard)	Al estar el arbolado ubicado en un parque público muy frecuentado por los ciudadanos, se decide no realizar tratamientos fitosanitarios ya que no rebasa la comunidad de cochinillas halladas, el umbral de tolerancia de la plaga.
Observación y búsqueda periódica de muestras.	Se efectuará periódicamente una inspección cada 15 días por los servicios municipales, para detectar cualquier plaga o enfermedad.(adjuntar inspecciones)

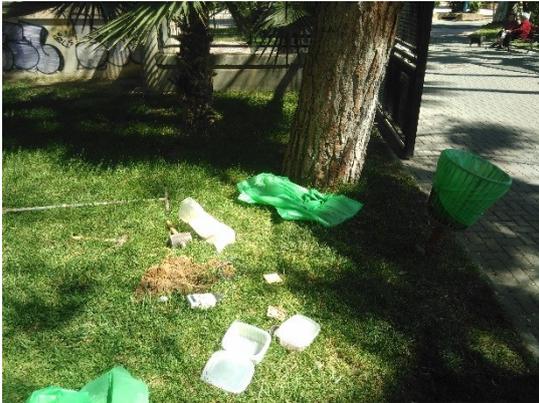
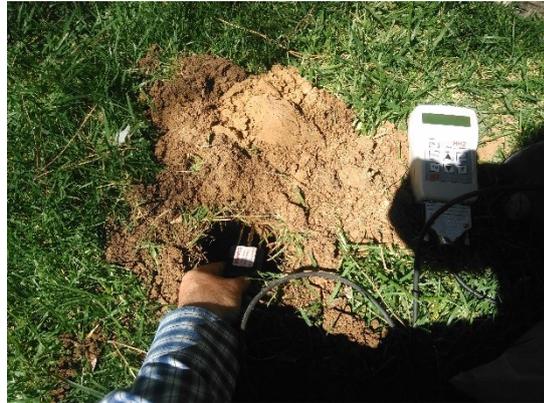
Fotografías de la inspección realizada el 09/05/2017

Inspección de los tres ejemplares por parte de un técnico del Departamento de Sanidad Vegetal de la Escuela Técnica Superior de ingeniería Agronómica de la Universidad Politécnica de Cartagena. Además se mide humedad del

suelo y la compactación. Se realizan 4-5 agujeros/árbol en el suelo, en su área radicular, para mejorar el intercambio de aire, dichos agujeros se dejan sin tapar 3 días.

Los dos valores de densidad aparente son muy altos y la de mayor profundidad se puede interpretar como suelo muy compacto. Los valores medios rondan de 1,10 a 1,35 g/cc. Los valores bajos de densidad aparente son propios de suelos porosos, bien aireados, con buen drenaje y buena penetración de raíces, lo que permite un buen desarrollo de las raíces. Los valores altos de densidad aparente son propios de suelos compactos y poco porosos, con aireación deficiente e infiltración lenta del agua, lo cual puede provocar anegamiento, anoxia y que las raíces tengan dificultades para elongarse y penetrar hasta alcanzar el agua y los nutrientes necesarios. En estas condiciones, el desarrollo y crecimiento de las plantas es impedido o retardado consistentemente.

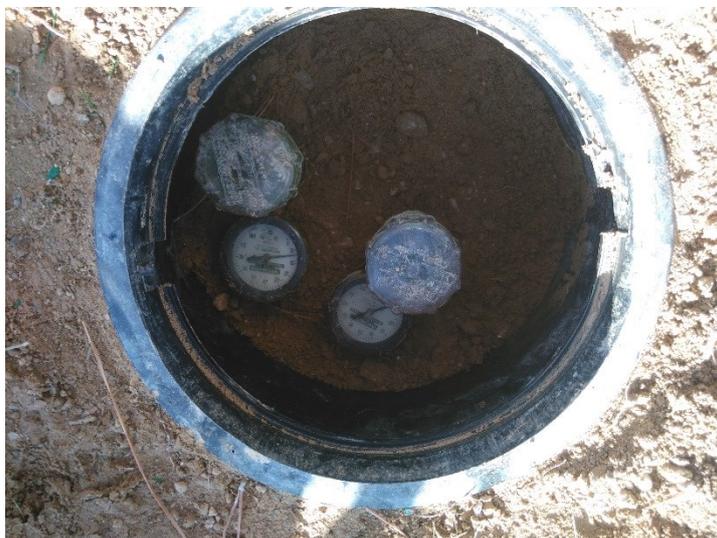
Fotografía de tensiómetros instalados el 02/06/2017

No se detectan valores anormales de la disponibilidad de agua en el suelo, datos obtenidos de los tensiómetros instalados.

Para controlar la disponibilidad de agua y constatar que está dentro de valores aceptables para que los pinos no estén afectados por deficiencias o exceso de humedad se procede a la instalación de dos tensiómetros a distintas profundidades a 60 cm y 90 cm, por considerarse que las raíces principales está a más de 50 cm de profundidad.

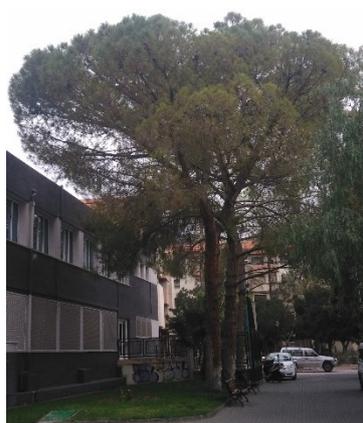
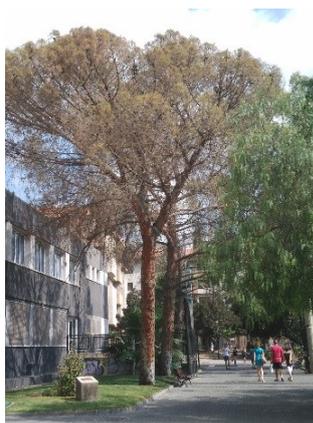
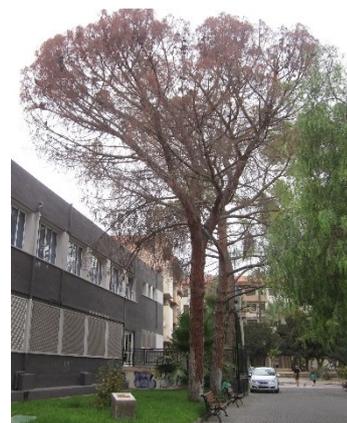
Comparativa de fotografías de la evolución de su decaimiento desde diciembre de 2016 a Agosto de 2017

Los pinos que se estudian poseen un bajo vigor, con un 90-95% del follaje necrótico. No observándose plagas ni agentes abióticos que afecten de forma directa y evidente a los individuos.

La evolución sintomatológica de la parte arbórea o visible de los ejemplares ha ido desde una ligera decoloración de las acículas terminando en una defoliación grave y prácticamente un alto porcentaje de las acículas que permanecen en su copa están secas.

Como el riesgo de diana, es muy elevado, por ser una zona muy transitada y tanto la vitalidad del arbolado como su estabilidad están gravemente afectados se recomienda el apeo de los ejemplares.
