**INFORME INGENIERA TÉCNICA AGRÍCOLA**  
**ASUNTO: EVALUACIÓN DE RIESGO Y ESTADO VITALIDAD DEL**  
**ARBOLADO DEL JARDÍN DE LOS PATOS**

**INFORME DE EVALUACIÓN DE RIESGO Y ESTADO DE VITALIDAD**  
**DEL ARBOLADO DEL JARDÍN DE LOS PATOS**

20 JUNIO DE 2018

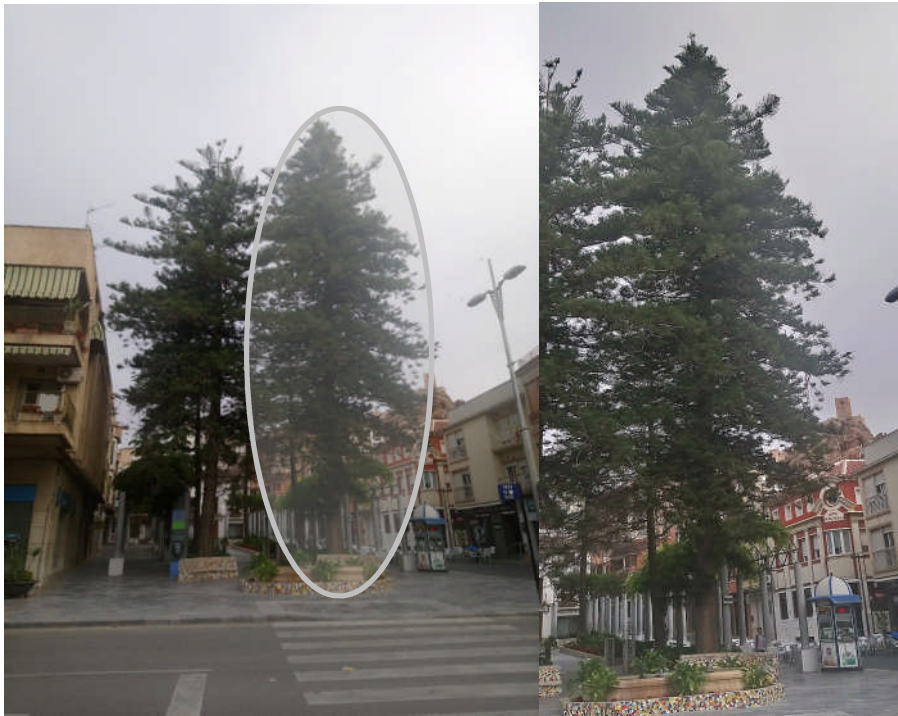
A1

Especie: *Araucaria heterophylla* (pino de pisos)  
Perímetro de tronco (medido a 1,3 m del suelo): **2,30 m**  
Altura: 19-20 m  
Ancho proyección de copa: 6,2 m  
Forma de la copa: cónica  
Forma del tronco/estructura: principal recto/escalar  
Densidad de ramaje: media.  
Año de plantación: **1952**

Su distancia de plantación a la araucaria C2 es de 6,4 m, al cedro C1 es de 6,10 m y ancho de proyección estimado de este tipo de especie es de 5-8 m y el ancho de proyección estimado del cedro de 8-20 m, por ello se da competencia por la búsqueda de espacio y luz, perdiendo algunas ramas inferiores.

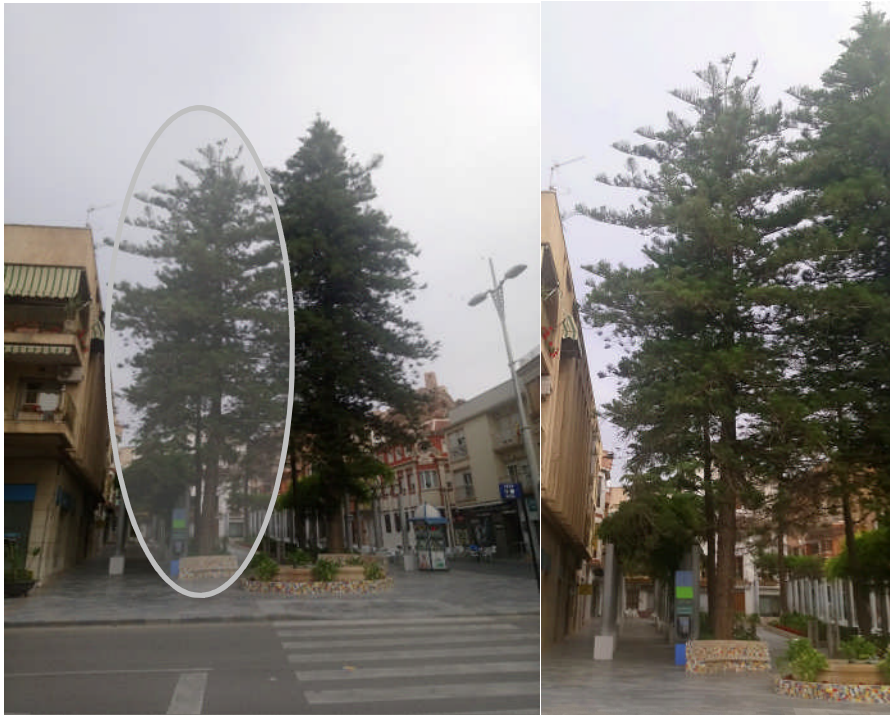
A2

Especie: *Araucaria heterophylla* (pino de pisos)  
Perímetro de tronco (medido a 1,3 m del suelo): **2,20 m**  
Altura: 17-18 m  
Ancho proyección de copa: 6,6 m  
Forma de la copa: cónica  
Forma del tronco/estructura: principal recto/escalar  
Densidad de ramaje: media.  
Año de plantación: **1952**

Su distancia al edificio colindante es de 6,4 m (lado oeste) y su distancia de plantación con la araucaria A1 es de también de 6,4 m y con el cedro C2 es de 6,10 m, debido a la proximidad entre los elementos vegetales y a la fachada del edificio, también se observa que se da competencia por la búsqueda de espacio y luz.

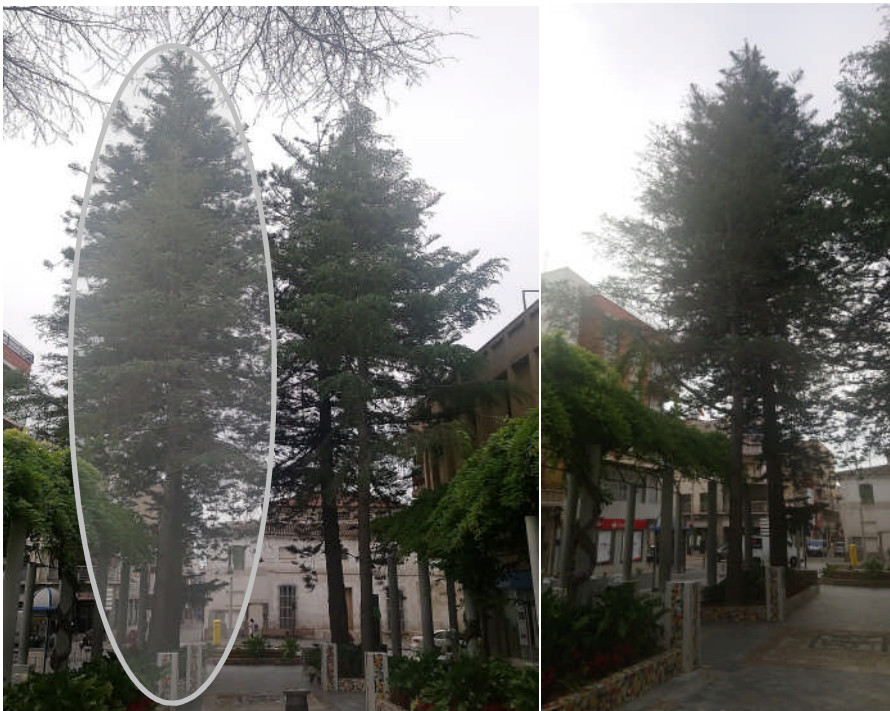
C1

Especie: *Cedrus deodara* (árbol del Himalaya)  
Perímetro de tronco (medido a 1,3m del suelo): 1,30 m  
Altura: 16-17 m  
Ancho proyección de copa: 5,9 m  
Forma de la copa: cónica  
Forma del tronco/estructura: principal recto/colgante  
Densidad de ramaje: baja, poca densidad de acículas  
Año de plantación: **1985** (de aproximadamente 7-8 m escayolado)

Se evidencia una competencia por espacio entre especies, el cedro tiene la copa más aclarada y menor número de acículas, siendo de mayor tamaño la araucaria, plantada de 33 años antes.

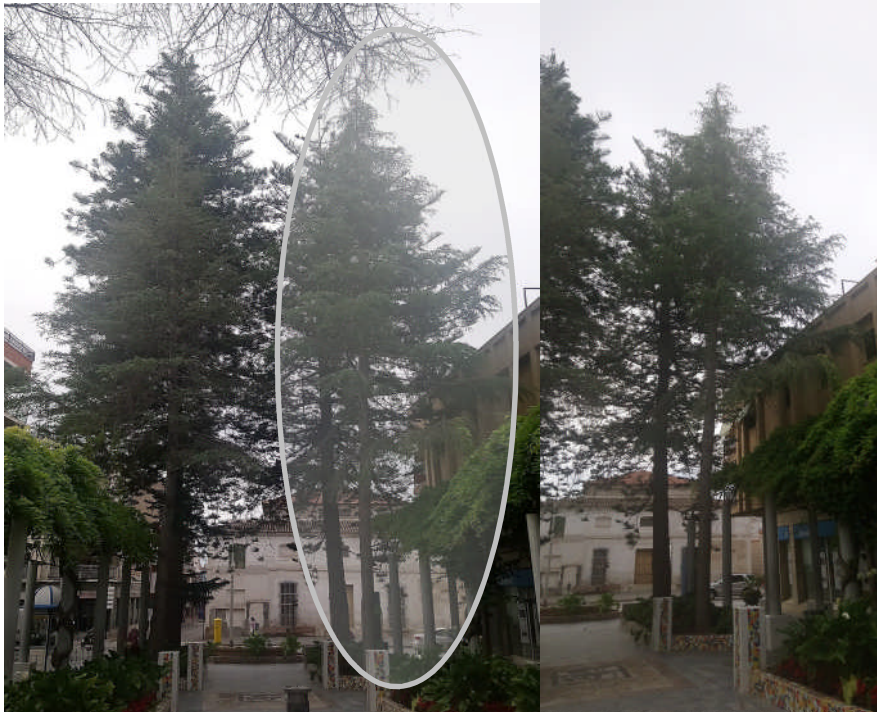
C2

Especie: *Cedrus deodara* (árbol del Himalaya)  
Perímetro de tronco (medido a 1,3m del suelo): 1,23 m  
Altura: 15-16 m  
Ancho proyección de copa: 7,1 m  
Forma de la copa: cónica.  
Forma del tronco/estructura: principal recto/colgante  
Densidad de ramaje: baja, poca densidad de acículas  
Año de plantación: **1985** (de aproximadamente 7-8 m escayolado)  
También por la competencia de espacio entre el presente cedro (C2) y la araucaria (A2), presentando el cedro menor volumen de copa, con la falta de algunas ramas inferiores.

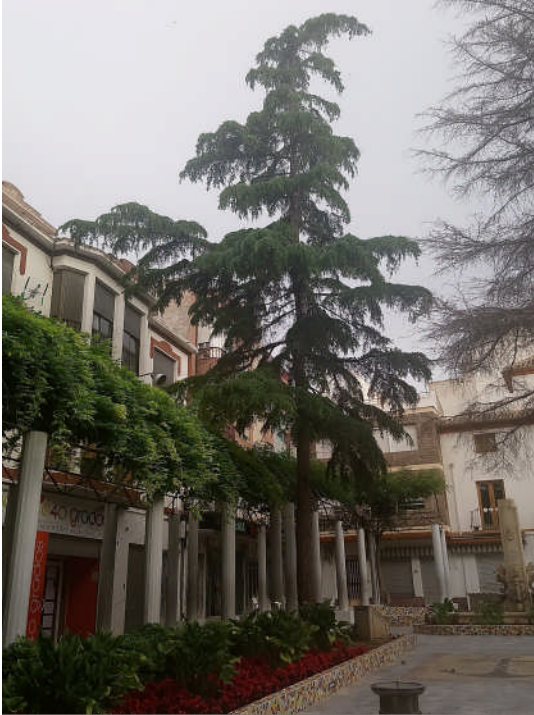
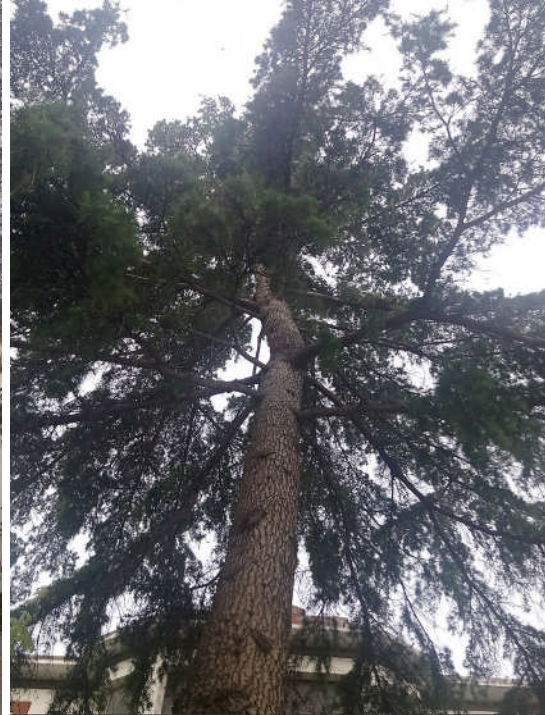
C3

Especie: *Cedrus deodara* (árbol del Himalaya)  
Perímetro de tronco (medido a 1,3 m del suelo): 1,25 m  
Altura: 15-16 m  
Ancho proyección de copa: 4,9 m  
Forma de la copa: cónica  
Forma del tronco/estructura: principal recto/colgante  
Densidad de ramaje: media  
Año de plantación: **1985** (de aproximadamente 7-8 m escayolado)

En el tronco o fuste no es recto totalmente, a media altura presenta una ligera torcedura. La copa y porte general es propio de la especie sin observarse anomalías.

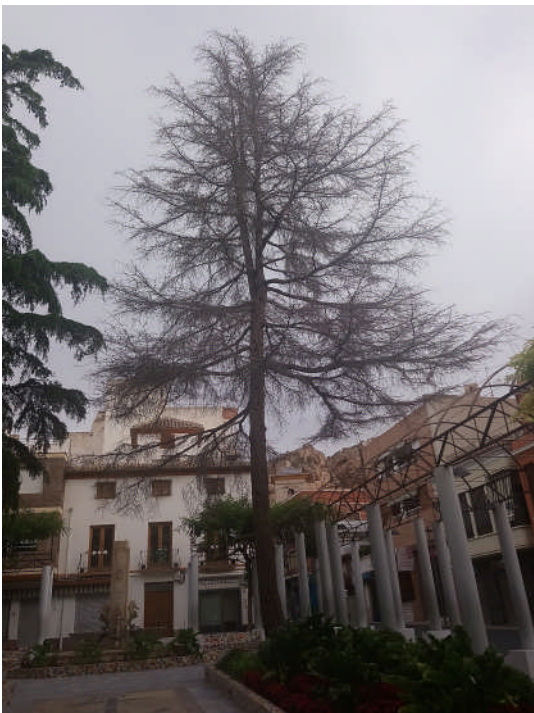
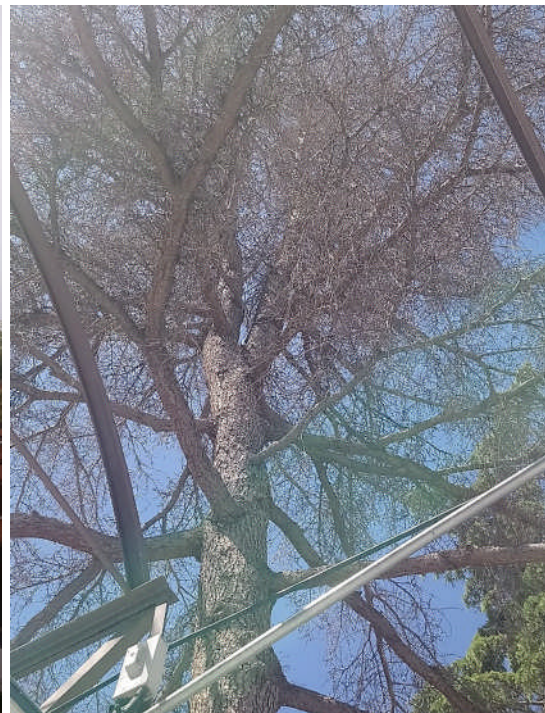
Especie: *Cedrus deodara* (árbol del Himalaya)  
Perímetro de tronco (medido a 1,3m del suelo): 1,55 m  
Altura: 16-18 m  
Ancho proyección de copa: 6,2 m  
Forma de la copa: cónica  
Forma del tronco/estructura: principal se bifurca en dos/colgante  
Densidad de ramaje: alta, estado actual sin acículas  
Año de plantación: **1985** (de aproximadamente 7-8 m escayolado)  
El tronco se bifurca en dos ejes aproximadamente a la mitad de la copa.  
Ejemplar totalmente seco, sin posibilidad de rebrote.

que hace que su capacidad fotosintética sea mucho menor. En relación al cedro C4 se certifica que se encuentra totalmente desvitalizado, con ausencia total de acículas.

La evolución de los síntomas de la parte arbórea del cedro ha ido desde una ligera decoloración de las acículas terminando en una defoliación total quedándose las ramas sin hojas.

Los análisis fitopatológicos realizados a las ramas de los cedros han aislado un hongo denominado *Sydowia polyspora* sinónimo de *Sclerophoma pithyophilla* o *Sphaeronemia pythiophila*. Este hongo es patógeno de las coníferas y está descrito en cedros<sup>7</sup>. Es habitual, pero tiene baja virulencia, por lo que podría ser sólo causa de defoliación en árboles debilitados por causas abióticas. El hecho que se halla aislado que todas las muestras puede indicar que está extendido, por lo que posiblemente todos los árboles del área sufran daños en mayor o menor grado.

La muerte del ejemplar, no asegura su estabilidad total, aumentando considerablemente el riesgo potencial de posibles daños. Como el riesgo de diana, es muy elevado, por ser una zona muy transitada y tanto la vitalidad del cedro como su estabilidad están gravemente afectados se a su apeo.

Destoconado de la zona radical mediante máquina destoconadora para realizar el menor daño posible a los elementos arquitectónicos existentes en el jardín ya que el parterre es de espacio reducido y las raíces pueden estar tanto en el parterre como en la zona pavimentada.

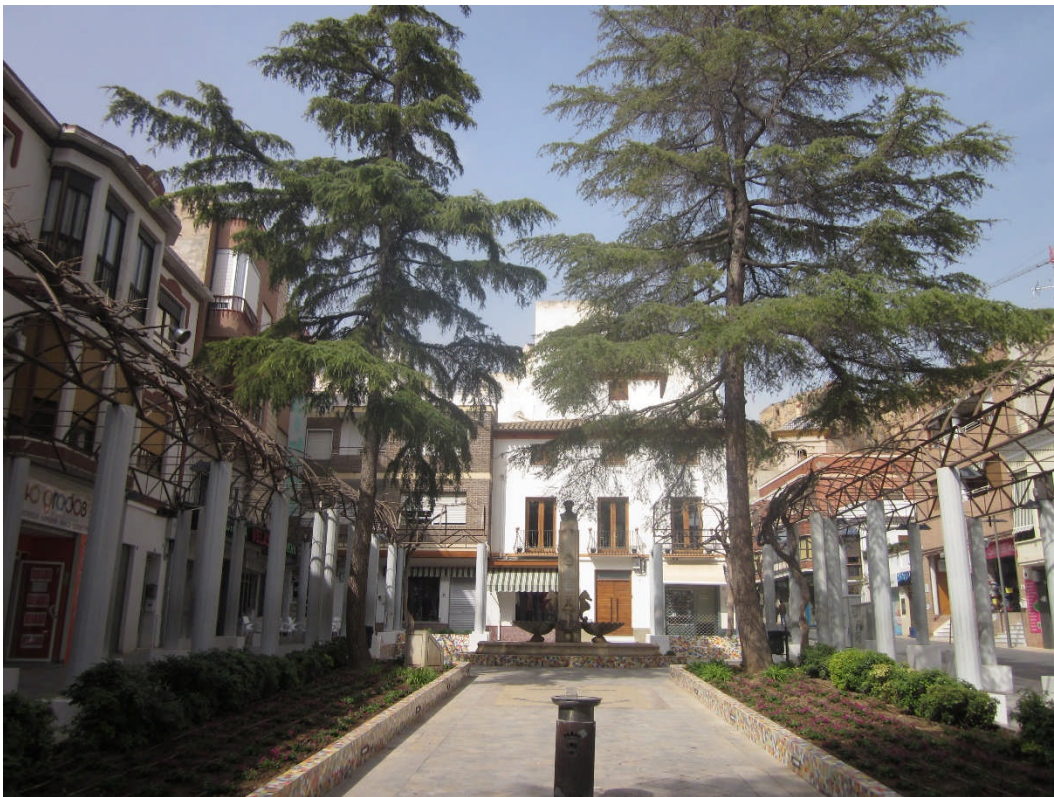
Fotografía de fecha 03/03/2017

Se observa el inicio de los síntomas de decaimiento del cedro C4 con una ligera decoloración de las acículas, observándose en los cedros C1 y C2 con menos masa foliar pero que se le achaca a la competencia por la luz y espacio que existe con las araucarias W1 y W2.

Ese mismo día se realiza una inspección visual de cada individuo, tanto la copa, tronco como raíces. Además se estudia su entorno por si existe algún agente externo que pueda intervenir en el desarrollo y mantenimiento de los mismos. No detectándose ninguna posible causa.

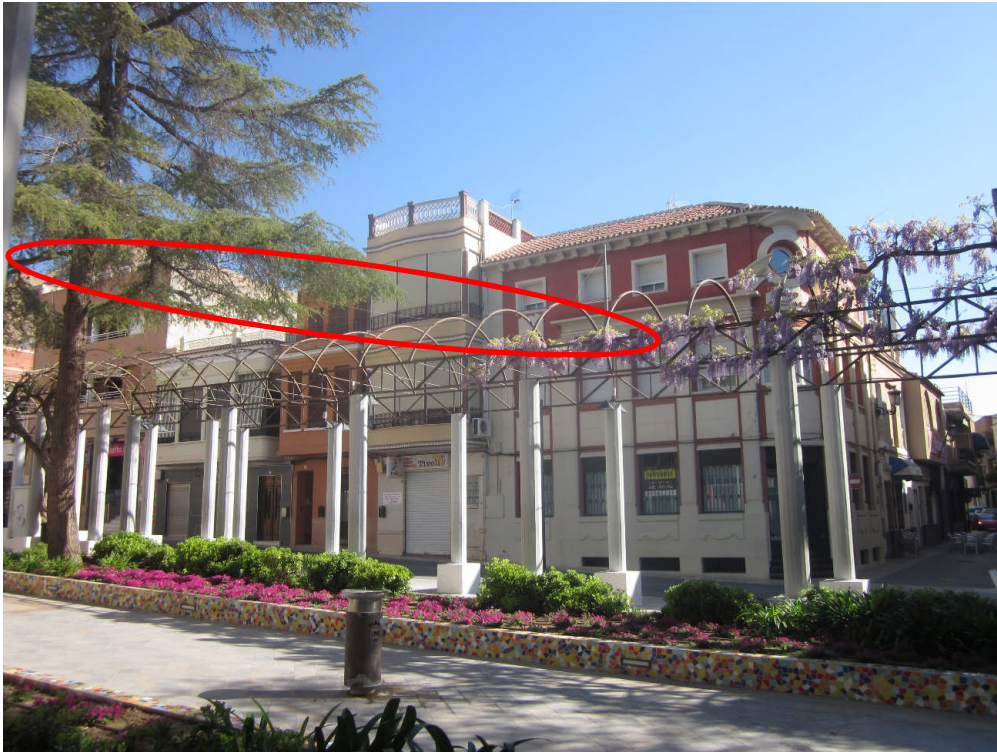
**29/03/2017**

Se detecta que en el fuste o eje (orden A1<sup>6</sup>) del cedro C4 existe instalado un cable para la sustentación de luces navideñas y/o de fiestas, dicha instalación se realiza habitualmente durante años. Se aconseja la eliminación de dicho cable, aunque en ese momento no soportaba peso alguno, pero si se considera que podría interferir en el momento de oscilación del árbol pro viento. Además se da indicaciones de buscar otro tipo de sustento para estas instalaciones.

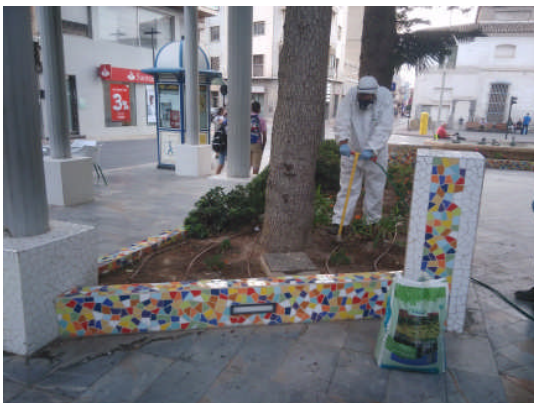
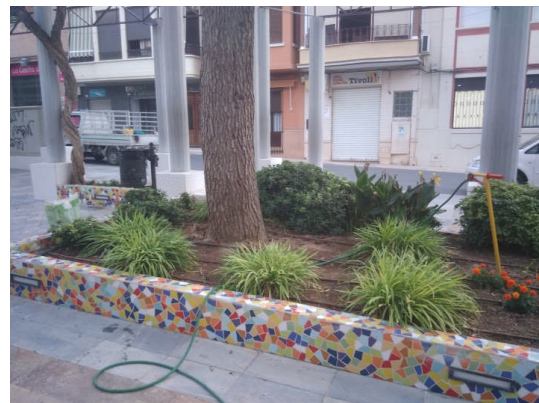
Tratamiento de inyección de fungicida en zona radicular (27/09/2018)

Como se observa que sigue avanzando el decaimiento del cedro C4El ayuntamiento contrata el asesoramiento de un especialista arbolista especializado en gestión de arbolado ejemplar, que prescribe que se realice a cada cedro un aporte de abono 3-2-5 +3MgO y que se le realice una inyección de fungicida con la finalidad de tratar contra posibles hongos que se encuentren en la zona radicular.

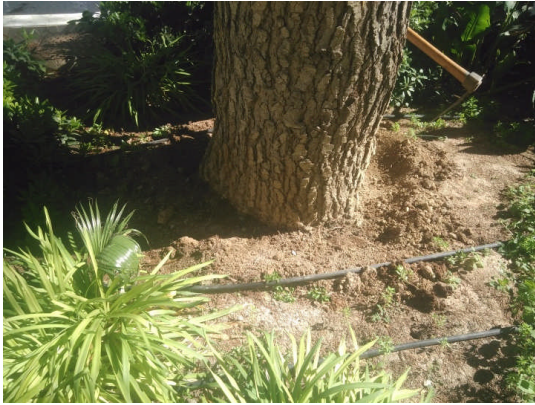
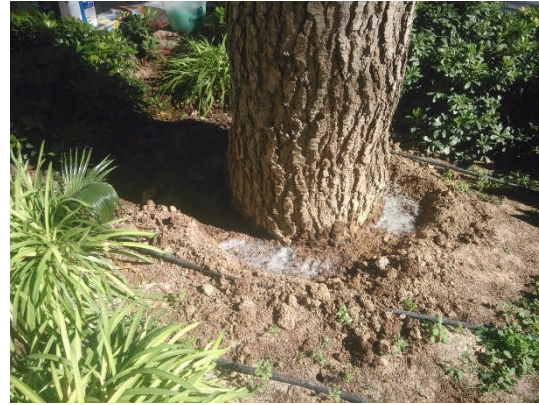
Tratamiento de fungicida en zona radicular por inundación (20/10/2017)

2º tratamiento de fungicida en la zona radicular por inundación.

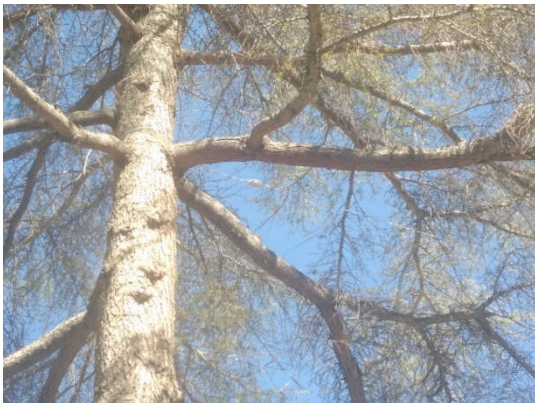
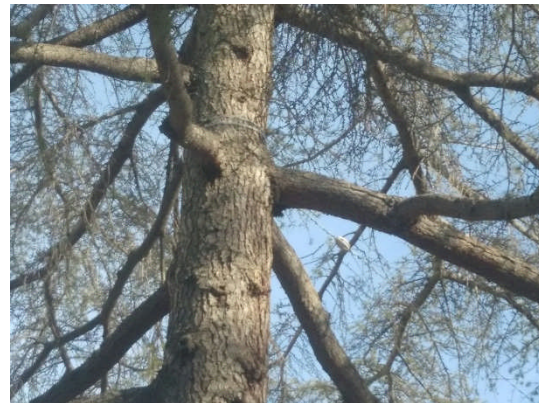
**20/12/2017**

Se detecta que a fecha del 20 de diciembre de 2017 aún está en el fuste del cedro C4 el cable para sustentación de luces navideñas aún está instalado. Se solicita su eliminación

En las fiestas navideñas se instala en dicha sujeción un motivo navideño luminoso.

Finalmente una vez acabadas las fiestas de quita tanto el motivo luminoso como el cable de sujeción.

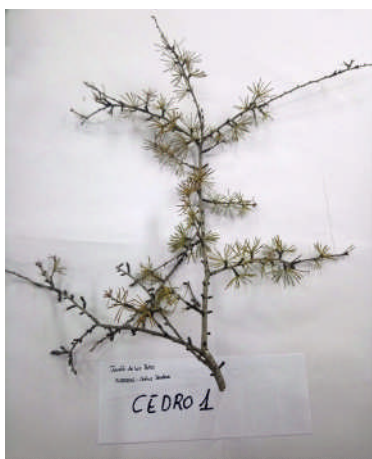
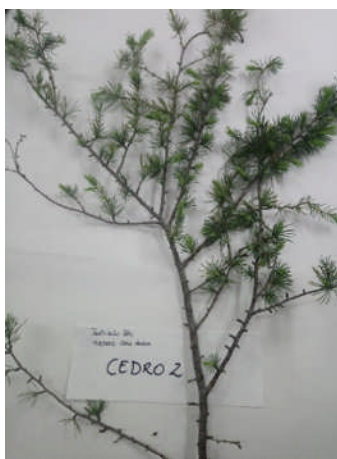
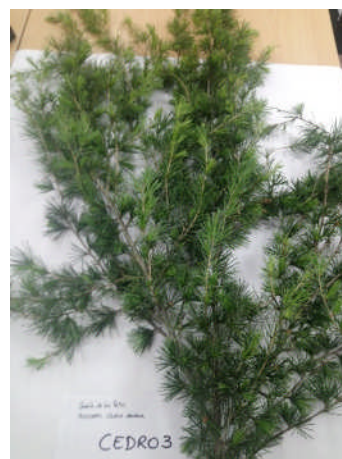
Toma de muestras análisis fitopatológico (02/05/2018)

Se recogen muestras de la parte área del cedro más deteriorado(cedro 1), de uno de los dos cedros con menos masa foliar debido a la competencia por espacio y luz con la araucaria (cedro 2) y del cedro que mejor aspecto tiene (cedro 3), para ser analizadas por el departamento de Producción Vegetal de la Universidad Politécnica de Cartagena.
