01-08 Plaza de la Cruz Roja. SLEL 27

Barrio del Carmen

FICHA URBANÍSTICA

SU 03-01

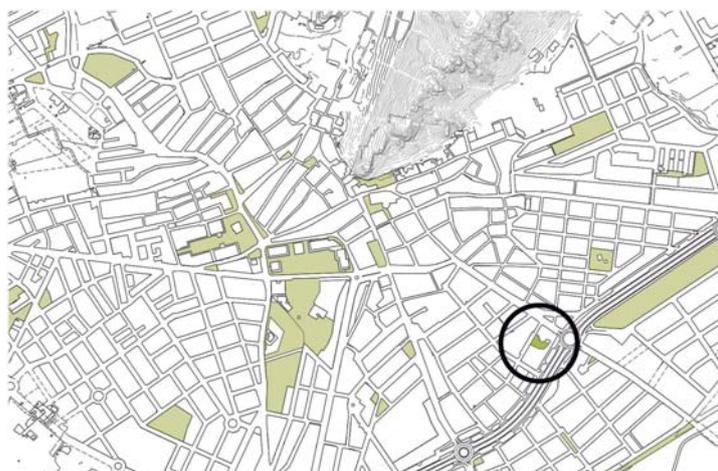
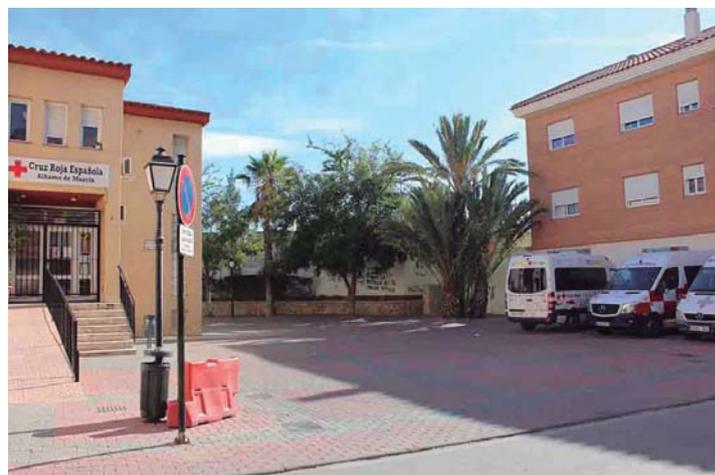
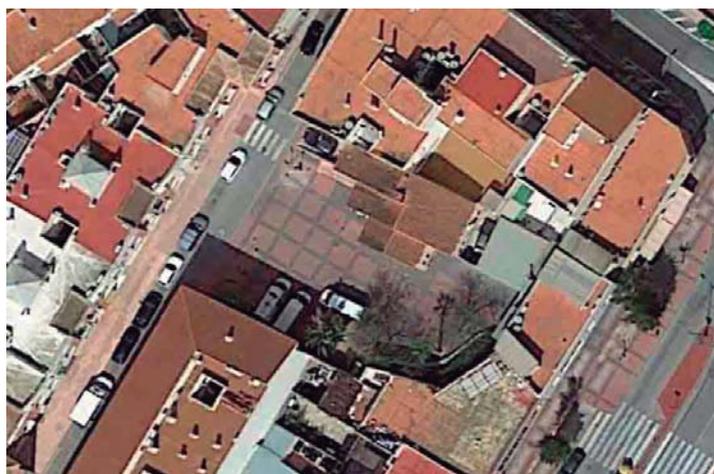
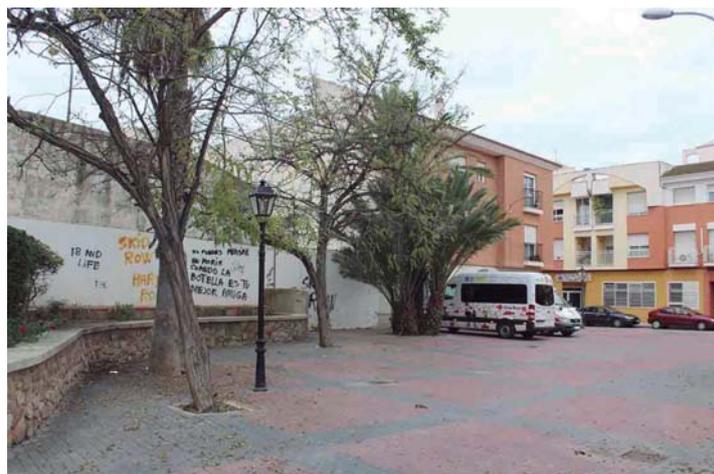
La plantación se reduce a cuatro alcorques con dos árboles y dos palmeras.

Los elementos vegetales que se encuentran son dos árboles que son falsas acacias, una palmera datilera y una palmera washingtonia.

El pavimento filtrante se reduce al área ocupada por los alcorques. El resto del espacio es adoquinado.
Pavimento filtrante (tierra): 5%
Pavimento no filtrante (adoquín): 95%

A pesar de tratarse de una zona amplia, solo hay luminarias y papeleras.
Contaminación lumínica baja.

Limpieza de pintadas y mantenimiento del muro perimetral situado en el lado sur.

Como espacio verde público carece de calidad suficiente, pero dado que su uso está más destinado a las ambulancias del centro de salud no se plantea ninguna propuesta mientras su uso no cambie.
