3-02B Jardín de la calle Aljucer. SLEL 12

Los Dolores - El Praico

FICHA URBANÍSTICA

SU 03-01

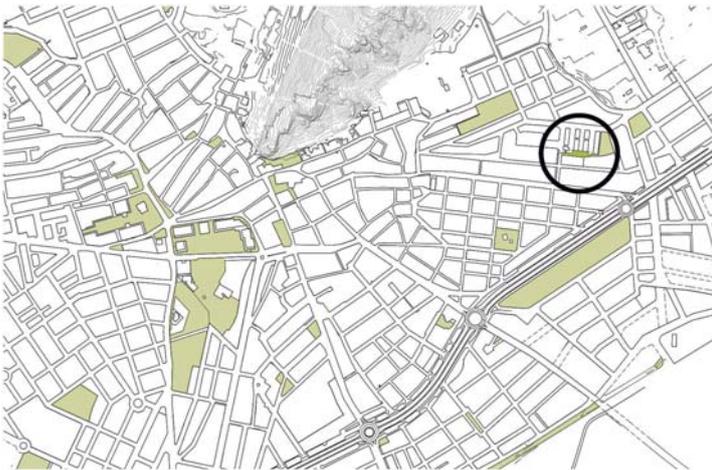
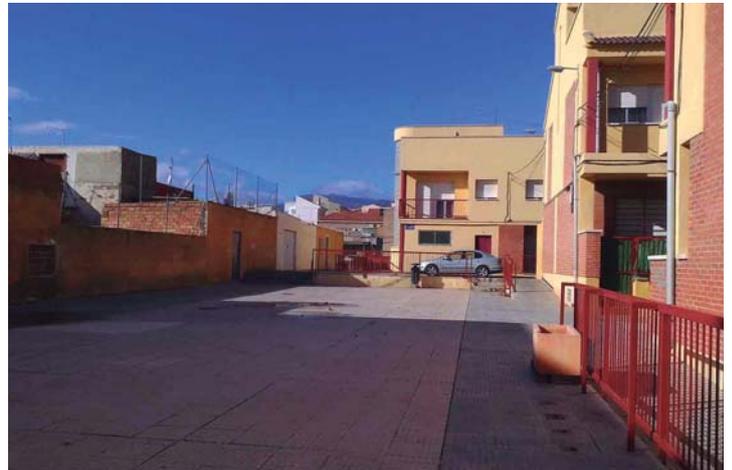
Pequeña plaza dura con ausencia de vegetación. Este espacio actúa como una calle peatonal conectando la calle Menorca con la zona verde situada en su lado este. La diferencia de cota se resuelve mediante escaleras y rampas que generan varias terrazas a diferente altura.

No existe ningún elemento vegetal.

Este espacio no cumple los mínimos requerimientos como espacio público. Necesita una remodelación integral para mejorar su calidad e integrarse con el jardín contiguo (ZV 03-02A).

Reparación del revestimiento del muro perimetral situado en el lado sur.

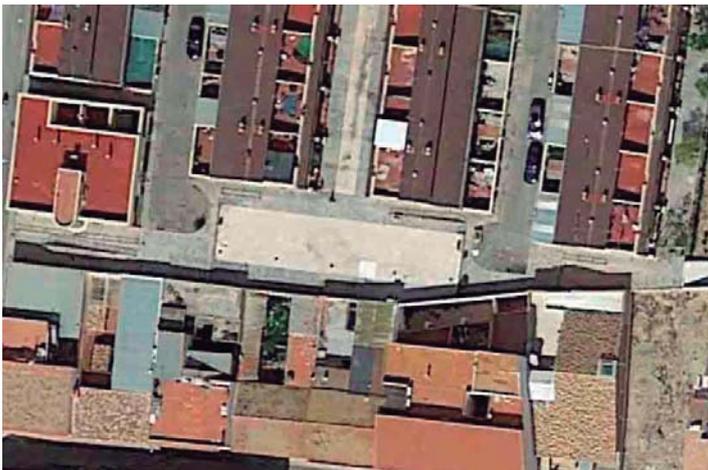
ELEMENTOS ARQUITECTÓNICOS

Barandilla metálica para protección de caída a distinto nivel situada en las rampas y desniveles.

Número suficiente de vados. El pavimento de tránsito es apto para personas con movilidad reducida. Sin embargo, las rampas tienen una anchura inferior a 1,80 m, por lo que no se cumplen las condiciones adecuadas de accesibilidad.

Ampliación de la rampa de acceso para permitir una anchura mínima de 1,8 m, o de 1,5 m si las condiciones urbanísticas impiden su ensanchamiento.
