Nº REF. NOMBRE / SITUACIÓN
07-03 Calle Río Ebro. SLEL 63

FICHA URBANÍSTICA

SU 03-21

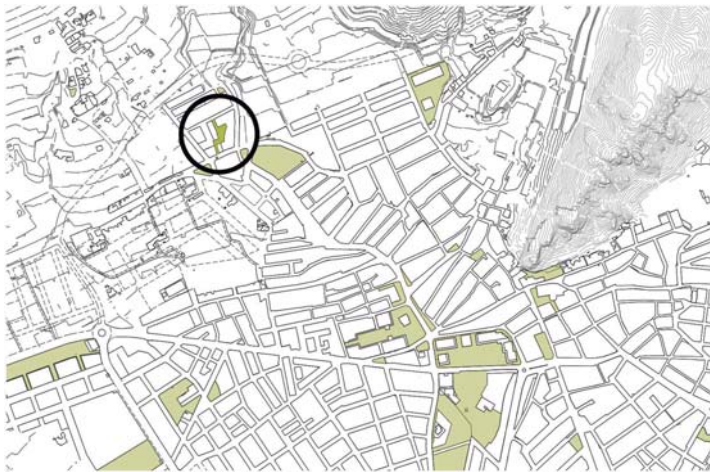
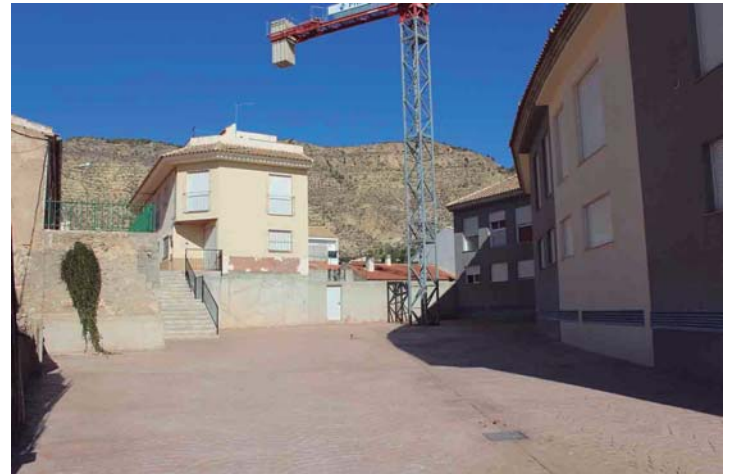
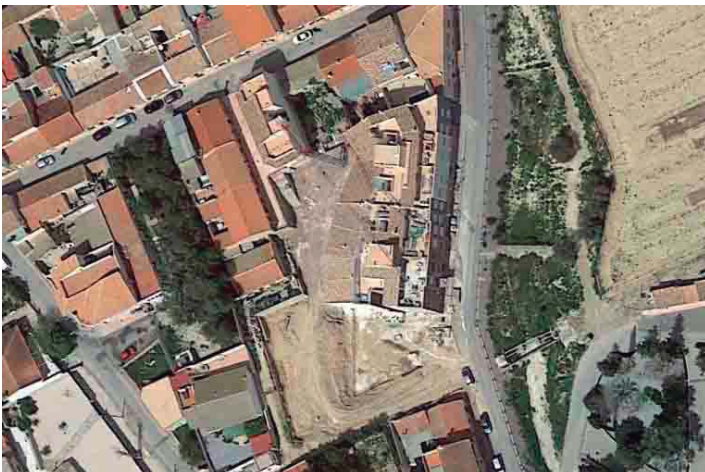
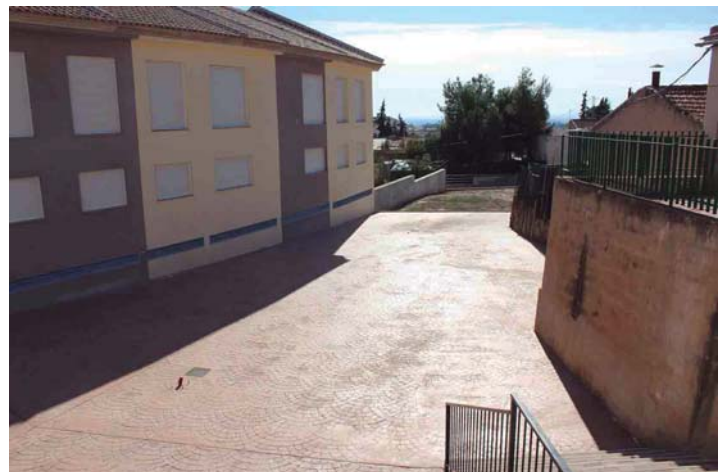
Presenta dos accesos, uno en la calle Río Ebro y otro en la calle Río Júcar. La rasante de este espacio se encuentra a diferente nivel del de las calles de acceso.

Barandillas metálicas para protección de caídas a distinto nivel.

Escaleras de hormigón en acceso norte enlazando con la calle Río Ebro.

Escaleras de hormigón en acceso sureste enlazando con la calle Río Júcar.

Actualmente no existen rampas que permitan el acceso a personas con movilidad reducida, por lo que se puede considerar un espacio no accesible.

No existe vegetación ni pavimento filtrante. Pavimento continuo a base de hormigón impreso.
Pavimento filtrante: 0%
Pavimento no filtrante (hormigón): 100%

Este espacio, por estar pavimentado y estar muy soleado, invita a proponer la realización de alcorques para plantar arbolado. La disposición del arbolado podría ser bien una o dos alineaciones, o con disposición al tresbolillo. También habría que equipar el espacio con mobiliario como bancos, papeleras, etc.
