Nº REF. NOMBRE / SITUACIÓN
09-02 Plaza de la Diputación

San Pedro - El Palmeral

FICHA URBANÍSTICA

SU 03-01

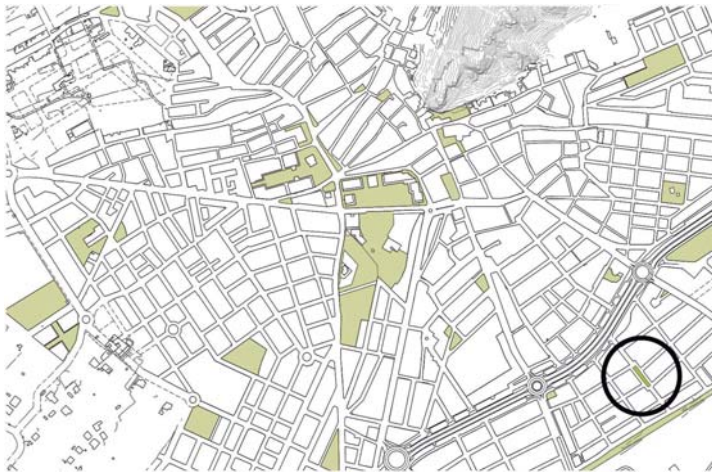
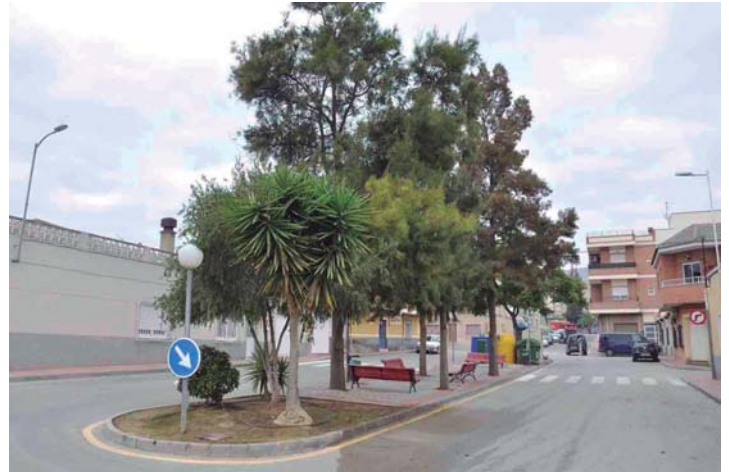
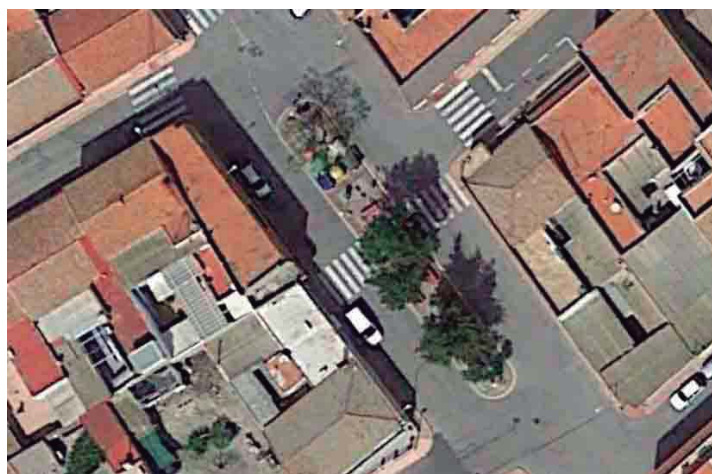
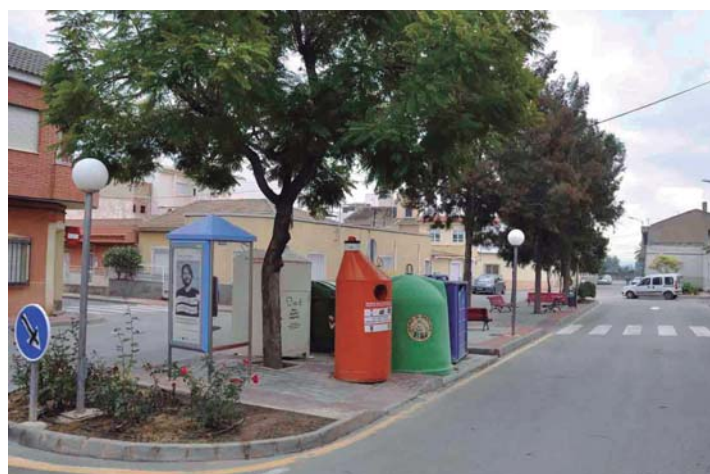
Es un espacio alargado que posee una zona central enlosada, un extremo con vegetación sobre tierra, y el extremo contrario es un lugar destinado a uso urbano por contener una cabina telefónica y contenedores para la gestión de residuos.

Hay luminarias, papeleras, bancos y una cabina telefónica. Todo en buen estado y en número suficiente.
Contaminación lumínica alta.

Realmente esta zona verde no tiene entidad como tal dado que es estrecha y rodeada por calzadas con tráfico. Se podría plantear la creación de una plataforma única para toda la plaza, dando más prioridad a los peatones, de forma que tenga más entidad como espacio público.

La plaza está ocupada gran parte de su superficie por contenedores y cabina.

Los contenedores de basura podrían ocultarse bajo estructura de madera u otras.

Sustitución de luminarias por otras de baja contaminación lumínica.
