Nº REF. NOMBRE / SITUACIÓN

11-01 Jardín de la calle Simón García. SLEL 13

Las Ramblillas

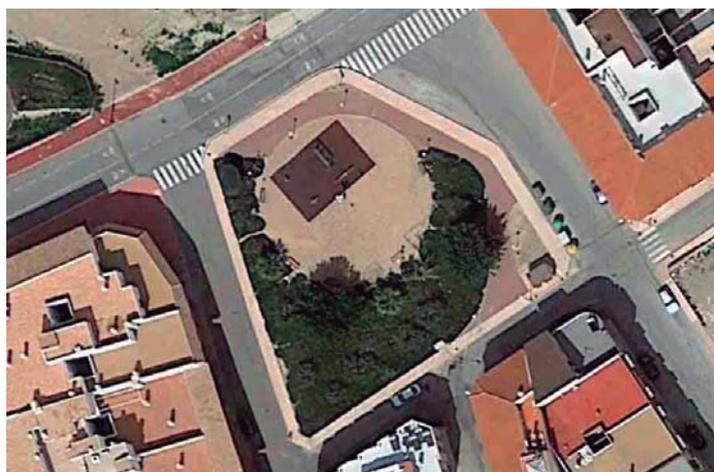
En una esquina de la zona verde hay una subestación eléctrica no camuflada con un impacto visual importante.

Centro de transformación de hormigón prefabricado situado en esquina este.

Vallado de madera para protección de área de juego infantil.

Necesita arbolado de sombra en la zona norte.
Tiene demasiada pendiente la zona estancial.
Hay un centro de transformación con gran impacto visual ya que no está camuflado.
Sustitución de luminarias por otras de baja contaminación lumínica.
Conservar y mantener en buen estado la especie de interés especial: el mirto (*Myrtus communis*). Hay que tener en cuenta que no se puede talar ninguna palmera datilera (*Phoenix dactylifera*), y que cualquier trasplante de la misma está regulado por normativa y necesita autorización.
