01-03

Plaza del nazareno. SLEL 06

FICHA URBANÍSTICA

SU 03-01

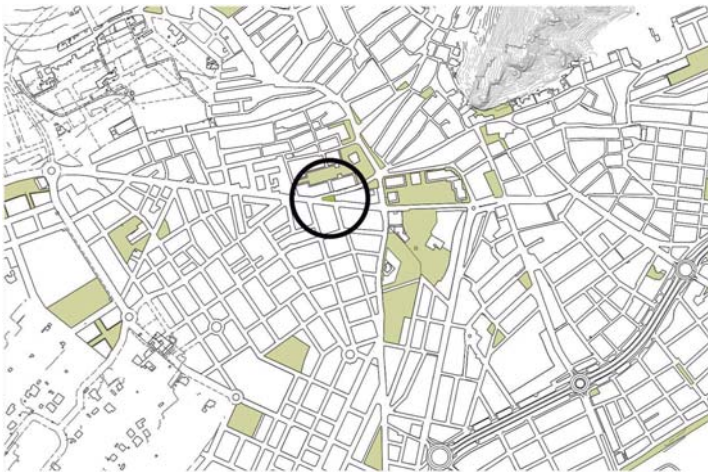
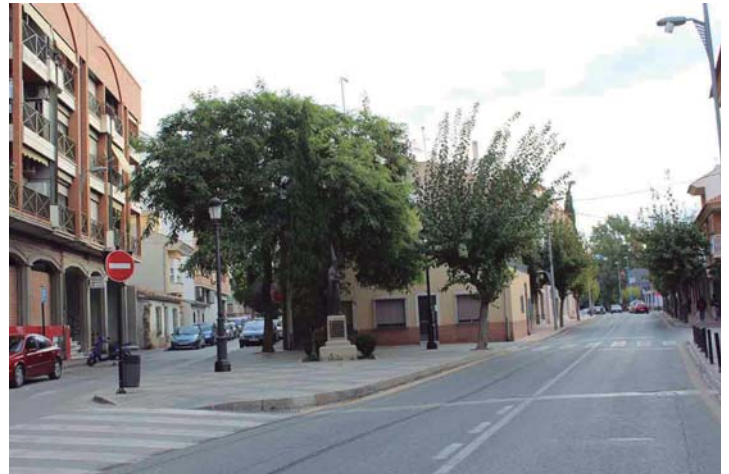
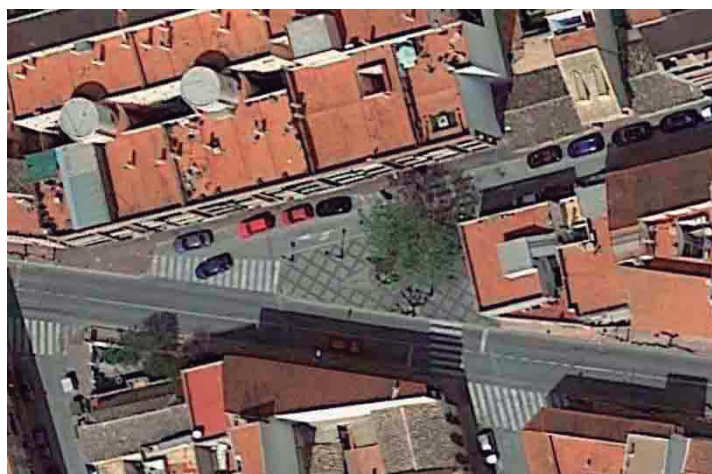
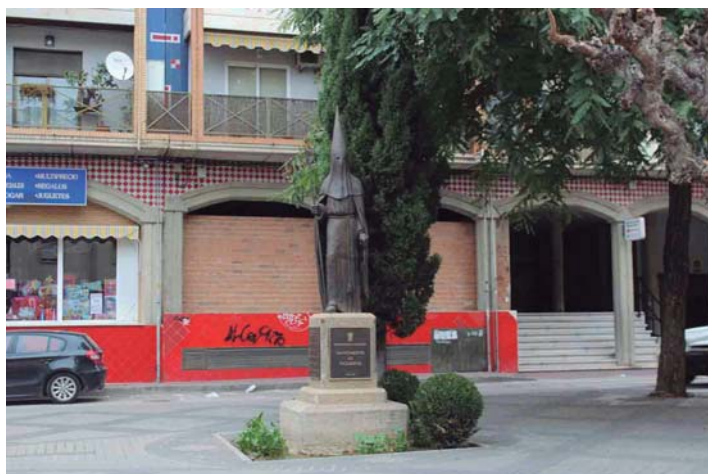
Originalmente la plantación que se encontraba en el parterre de la escultura eran cuatro bolas de boj en las esquinas y calas rellenando, actualmente se han perdido algunos ejemplares y hay un ciprés que fue plantado por un ciudadano "espontáneo", quizá por la simbología de la religión cristiana que tiene el ciprés. El ayuntamiento hasta ahora lo ha respetado.

Debería hacerse alguna plantación más en el parterre central porque la planta que posee no presenta ninguna geometría y le resta valor al conjunto. Por ejemplo reponiendo los boj en topiaria que se han perdido con ejemplares de gran tamaño para evitar muertes, quedando cuatro ejemplares como antaño, o colocando un ciprés en la esquina contigua al existente y dejando delante, en las otras dos esquinas dos boj en topiaria, de esa manera los cipreses (símbolo del cristianismo) harían de fondo de la figura.
