01-04 Jardín de Las Américas, 2ª Fase. SLEL 05

FICHA URBANÍSTICA

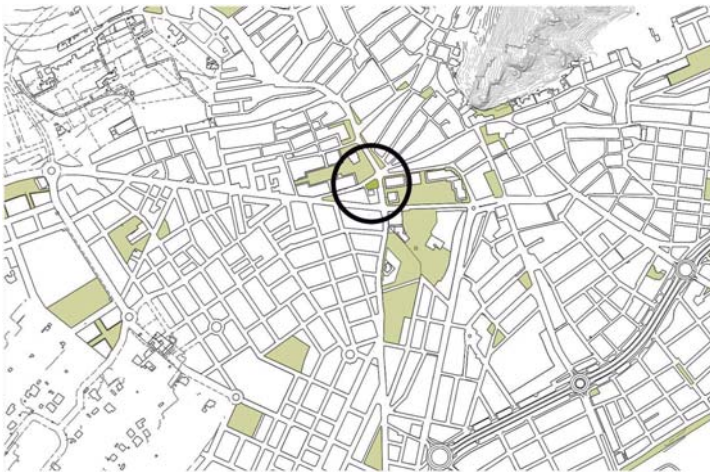
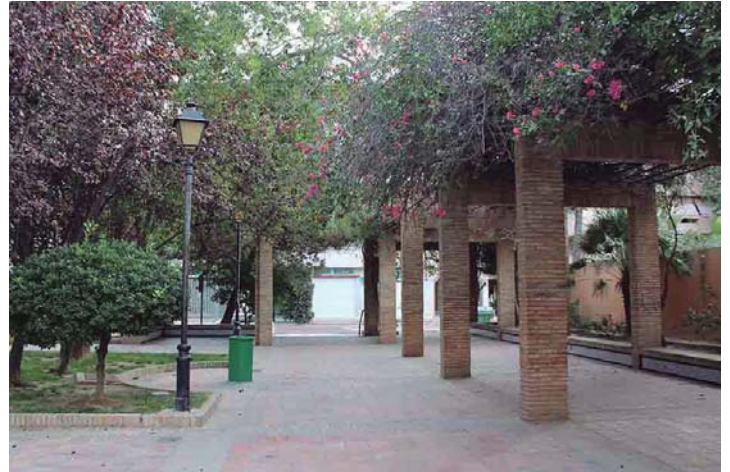
Pequeña zona articulada por una pérgola en "L" formada por pórticos de ladrillo. El espacio se delimita mediante un jardinera corrida y parterres con vegetación.

Se encuentra separada del jardín de Las Américas por una carretera, y comparte con ella la decoración del bordillo de la jardinera realizada con el mismo azulejo de inspiración hispano-árabe.

Posee una fuente para beber.

Conservar los dos elementos singulares de esta zona verde, la parkinsonia sobre la pérgola y el brachichito por su tronco particular.

Conservar y mantener en buen estado la especie vulnerable el ciprés de Cartagena (*Tetraclinis articulata*). Hay que tener en cuenta que no se puede talar ninguna palmera datilera (*Phoenix dactylifera*), y que cualquier trasplante de la misma está regulado por normativa.

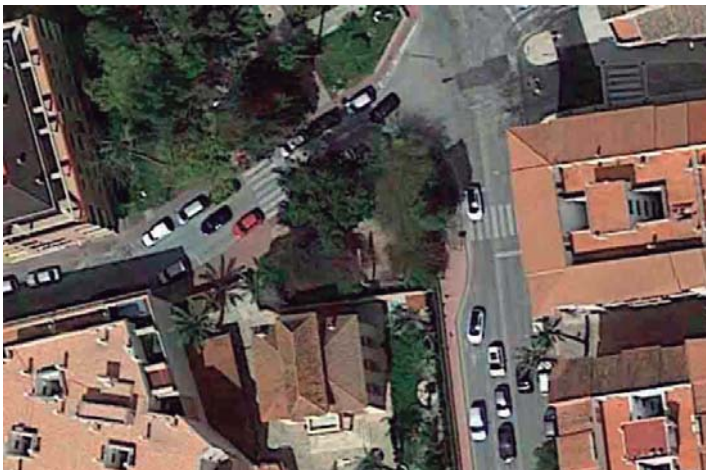
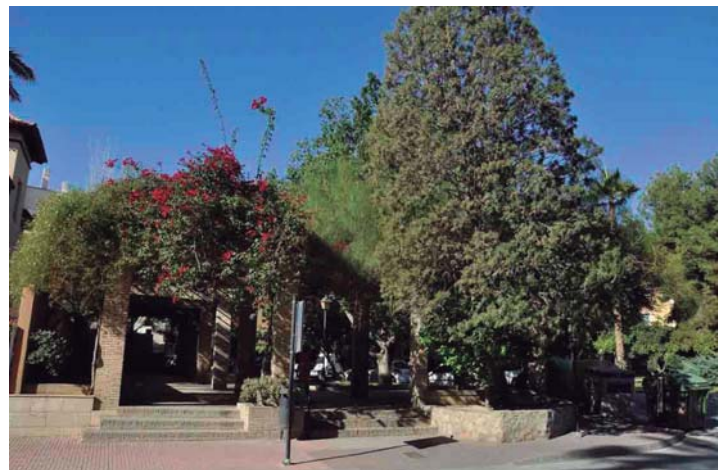
Pérgola formada por pórticos de ladrillo y entramado metálico.

Muro de mampostería formando jardinera arbolada. Situada en esquina noreste.

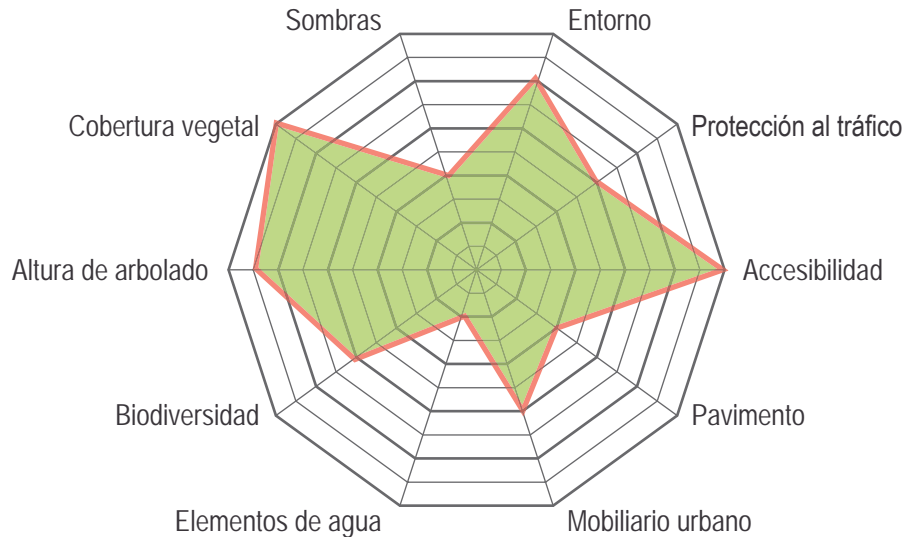
## INDICADORES DE CALIDAD

Sombra del arbolado: 70% de la superficie transitable.  
Edificaciones en orientación sur. Sombra proyectada por edificación: 30%.  
Total de sombras: 90% (las sombras se solapan parcialmente)

La cobertura vegetal se estima en un 85% del total del jardín, proporcionada por el arbolado y arbustivas.

No existe ninguna barrera que actúe como protección entre el viario y el interior de la zona verde.  
Perímetro expuesto al tráfico: 55%

El pavimento filtrante se reduce al área ocupada por los alcorques y jardineras. El resto del pavimento es baldosa.  
Pavimento filtrante (tierra): 10%  
Pavimento no filtrante (baldosa): 90%
