01-06 Jardín de Santa Gema. SLEL 29

FICHA URBANÍSTICA

SU 03-01

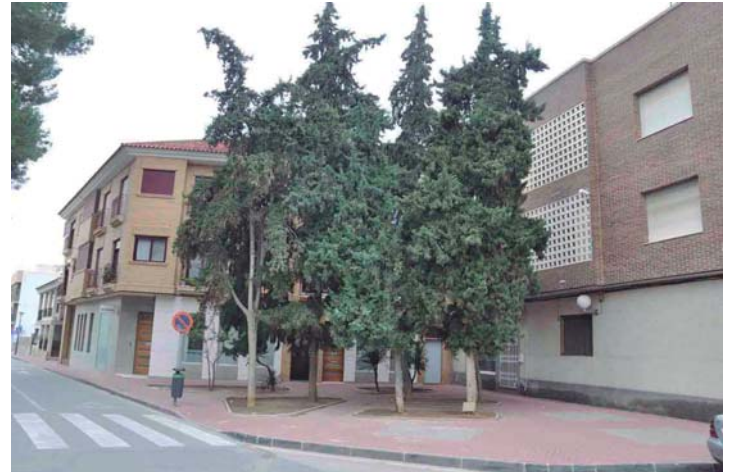
Este jardín de Santa Gema tiene dos espacios, la zona noroeste (ZV 01-06) que se encuentra separada de la zona este (ZV 01-07) por la Calle Santa Gema. Esta zona es la que se ubica al noroeste.

Situada en esquina intersección de las calles Doctor Sabin y Santa Gema Galgani.

Se trata de un pequeño espacio que presenta un juego en el pavimento con adoquines grises y rosas, con árboles de gran altura, y alguna arbustiva, situados en parterres de tierra.

Sirve de acceso a edificación residencial.

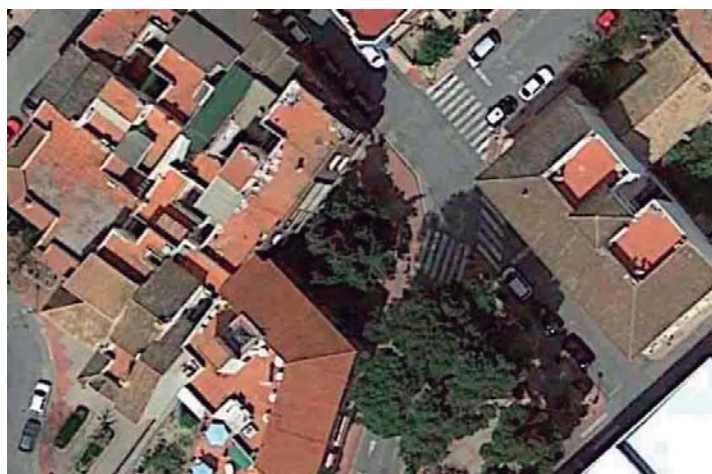
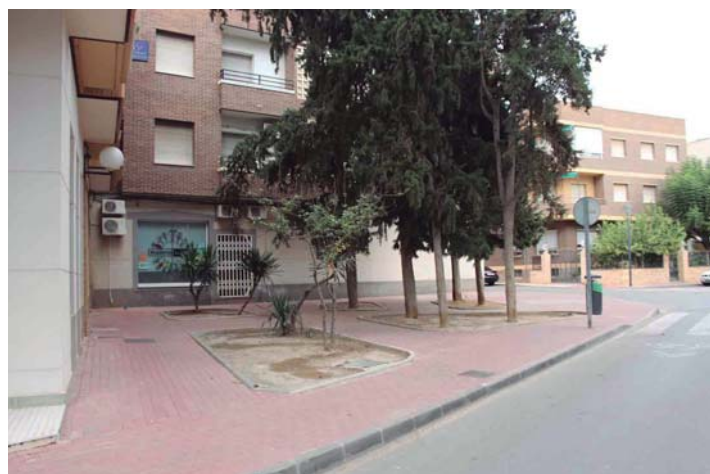
Grupo de cipreses de gran altura, acompañado por alguna otra especie, yuca, drácena y ciruelo del japon.

No hay ningún elemento arquitectónico.

No hay ningún elemento ornamental.

Dado que no hay mobiliario urbano, más allá de una papelera, se propone incorporar algún banco.
