02-05 Plaza de "Los Patos". SLEL 01

Casco Antiguo

FICHA URBANÍSTICA

SU 02-01

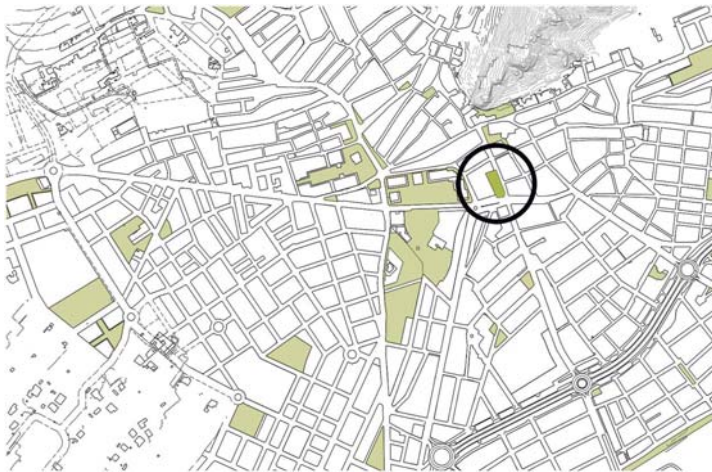
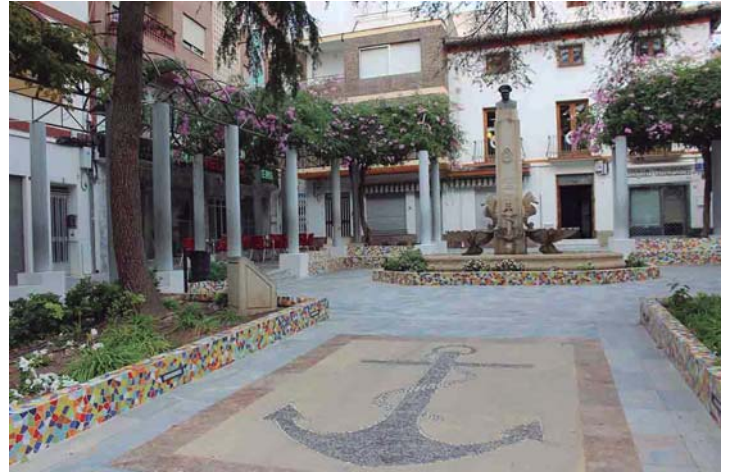
Plaza rectangular, con pendiente longitudinal importante, ubicada en la esquina intersección de la calle Sierra y la avenida Juan Carlos I. El diseño de esta plaza se inspira en elementos relacionados con el mar, ello se deja ver en las fuentes con motivos de animales marinos, decoración en el pavimento y en el revestimiento mediterráneo de jardineras, bordillos, y vasos de fuentes.

Los elementos importantes lo constituyen dos fuentes ornamentales, dos pérgolas y seis árboles de gran tamaño.

Las fuentes están ubicadas en los extremos, "fuente de Los Patos" que da nombre a la plaza en el extremo sur, y "fuente del almirante Bastarache" en el extremo norte.

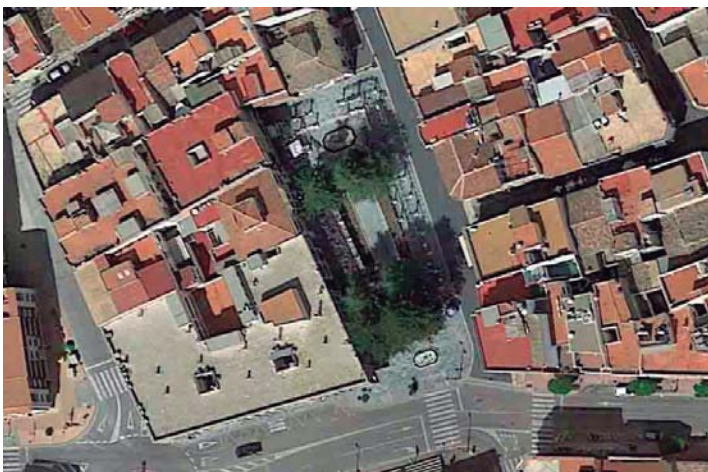
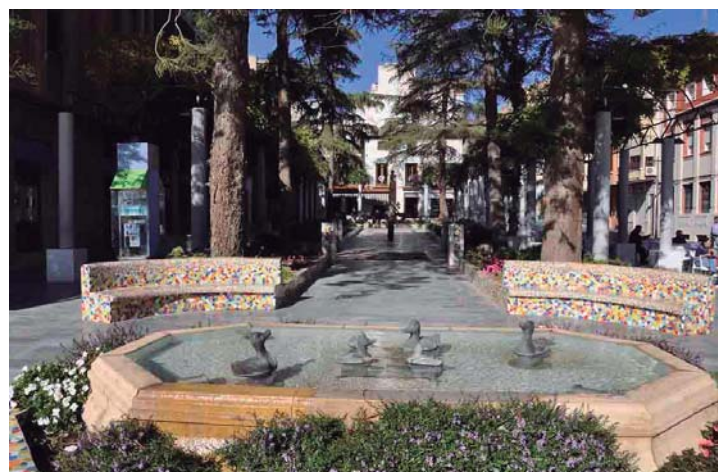
"Fuente de Los Patos". Seis patos de fundición vierten agua por el pico sobre un recipiente poliédrico de 8 lados con fondo con la técnica de *trencabis* (azulejo roto). El borde exterior está rodeado por un parterre de arbustivos de flor.

"Fuente del almirante Bastarrece" de piedra con columna central con un busto de hierro/cobre en la parte superior del mismo, dos fuentes con forma de caballitos de mar vierten agua sobre dos conchas, por las cuales desborda el agua hacia un recipiente poliédrico de 8 lados con fondo con la técnica de *trencabis* (azulejo roto).

Hay dos fuentes, que son elementos principales, y actualmente no están en funcionamiento

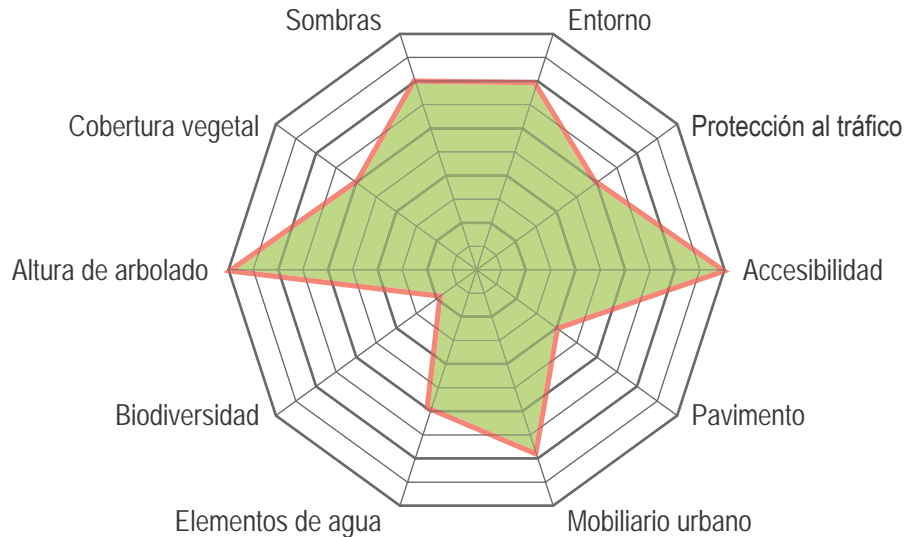
SOMBRAS

Sombra del arbolado: 65%. Las coníferas son perennes y las trepadoras caducas. Edificaciones en orientación oeste. Sombra proyectada por edificación: 25%.
Total de sombras: 70% (las sombras se solapan parcialmente)
