3-02A Jardín de la calle Aljucer. SLEL 12

FICHA URBANÍSTICA

SU 03-01

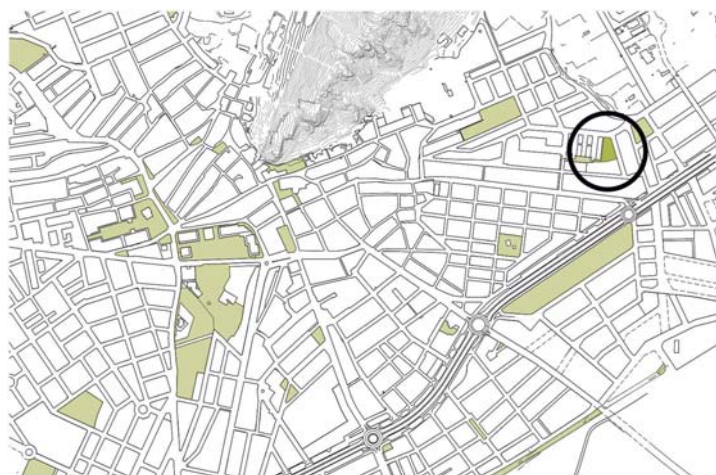
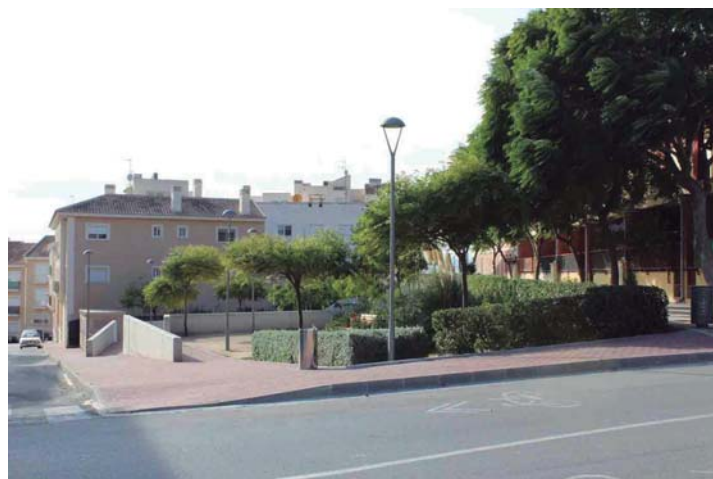
Espacio triangular ubicado en un terreno en pendiente, con una pronunciada diferencia de cotas. Posee tres terrazas a diferentes alturas comunicadas por escaleras y rampas entre ellas, y accesibles desde la acera.

El perímetro del espacio está delimitado por "muros verdes" de arbustivos o muros bajos de obra, según contacte con los edificios o la carretera, respectivamente. Las terrazas son de tierra y poseen bancos de madera. Un talud separa la zona verde de edificios colindantes, y éste presenta planta xérica; árboles, arbustos y tapizantes dispuestos aleatoriamente. Algunas rocas completan el diseño.

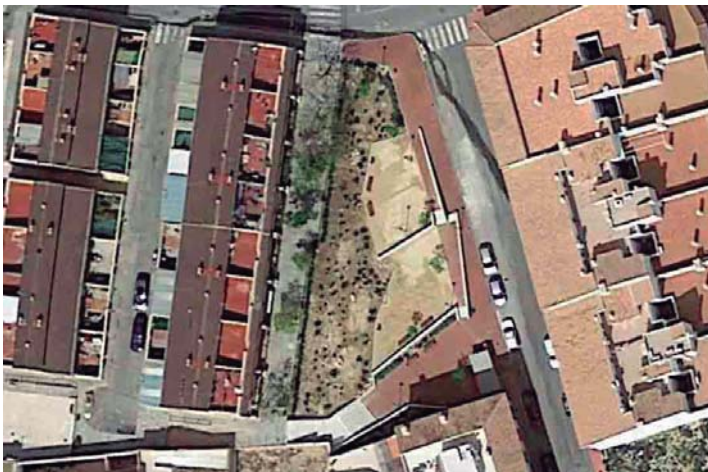
Centro de transformación de hormigón prefabricado situado en la parte sur.

Muretes de hormigón delimitando rampas y taludes.
