03-03 Jardín de la Ermita de El Calvario. SLEL 11

Los Dolores - El Praico

FICHA URBANÍSTICA

SU 03-01

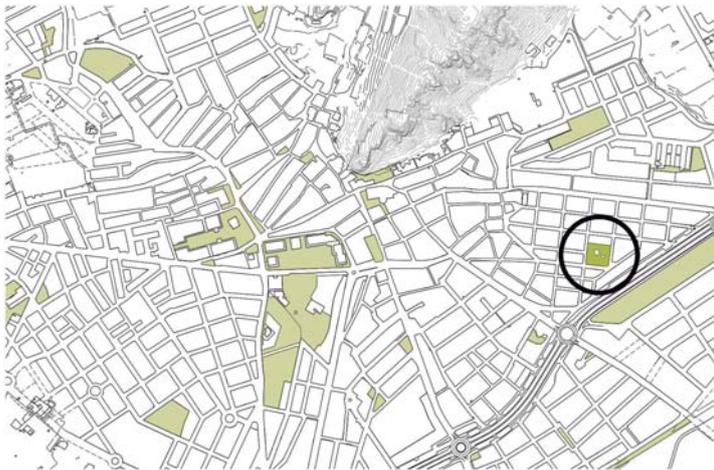
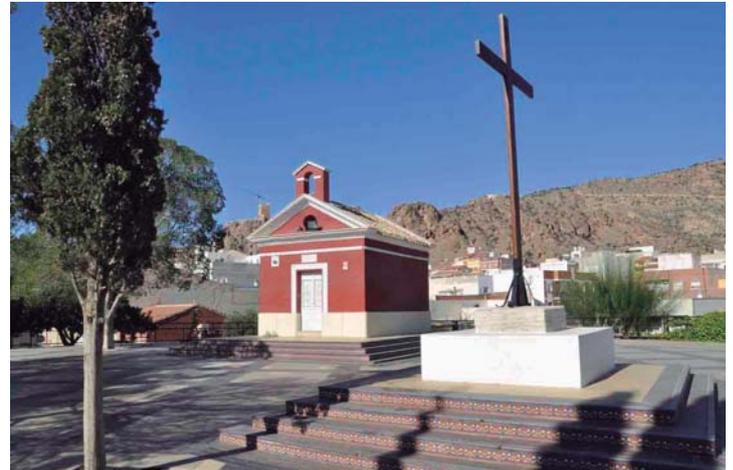
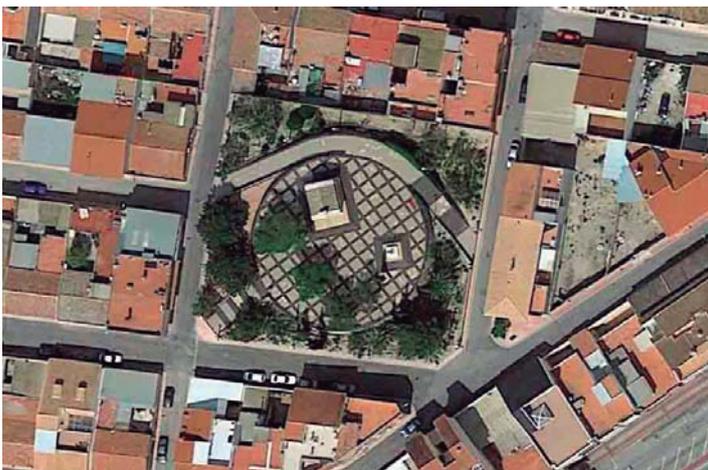
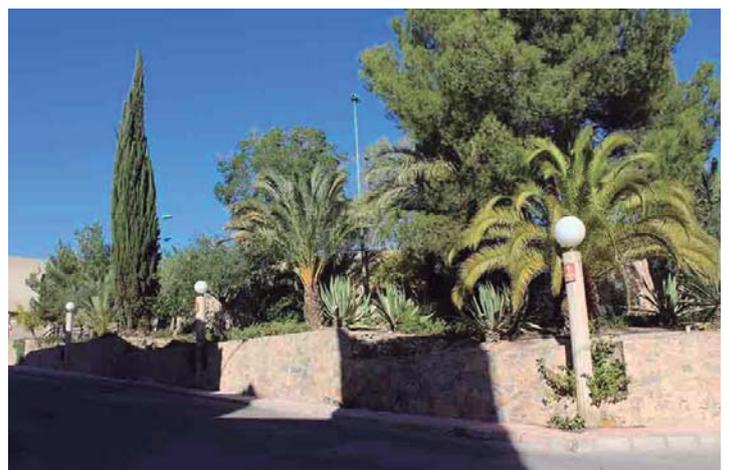
Zona verde de planta cuadrada, donde se eleva un promontorio con una plaza circular. Una serie de terrazas ajardinadas lo rodean salvando la pendiente.

En la plaza circular se encuentra la Ermita de El Calvario y una escultura de una cruz de gran altura. La plaza está abierta, enlosada y sin vegetación, a excepción de cuatro árboles en alcorques.

Las terrazas ajardinadas exteriores se sitúan a menor altura, tienen forma triangular, poseen muros de piedra, y en su interior se encuentran taludes de tierra y vegetación de forma dispersa. En una de esas terrazas se encuentra una zona de juegos de niños a la sombra de árboles.

Muros de mampostería para la contención del terreno y que configuran el trazado de la zona verde.

Barandillas metálicas para protección de caída a distinto nivel.

Escaleras de acceso al nivel superior de la zona verde situadas en la esquina suroeste y en el lado este.

Una cruz de madera de más de cinco metros de altura anclada con hierro sobre una base de piedra elevada en una escalinata de cuatro escalones.

Hay tres especies invasoras que debes eliminarse: la pita (*Agave americana*), la hierba de las pampas (*Cortaderia selloana*) y la uña de gato (*Carpobrotus edulis*).

Los árboles de la zona estancial tienen un desarrollo deficientes, se puede estimar su sustitución.

Conservar y mantener en buen estado las especies de interés especial: el madroño (*Arbutus unedo*) y el álamo (*Populus alba*) y de la especie vulnerable: la coronilla (*Coronilla glauca*). Hay que tener en cuenta que el pino carrasco (*Pinus halepensis*) y el rusco (*Ruscus aculeatus*) tienen regulado su aprovechamiento y necesitan autorización.

Sustitución de luminarias por otras de baja contaminación lumínica.
