04-03 Plaza de El Rasico. SLEL 08

Santa Bárbara - Santerén

FICHA URBANÍSTICA

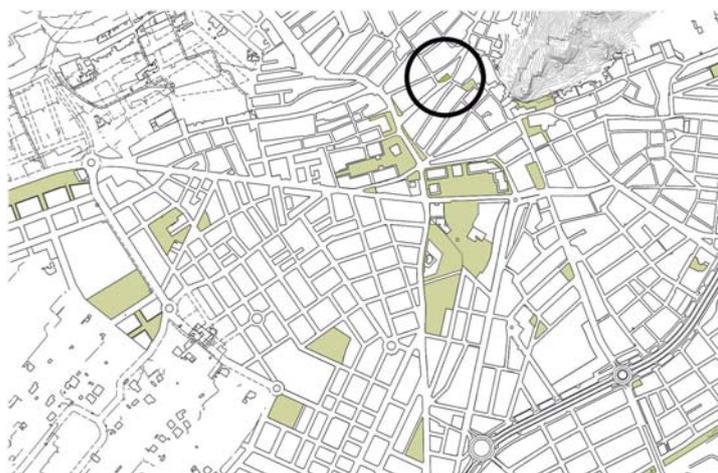
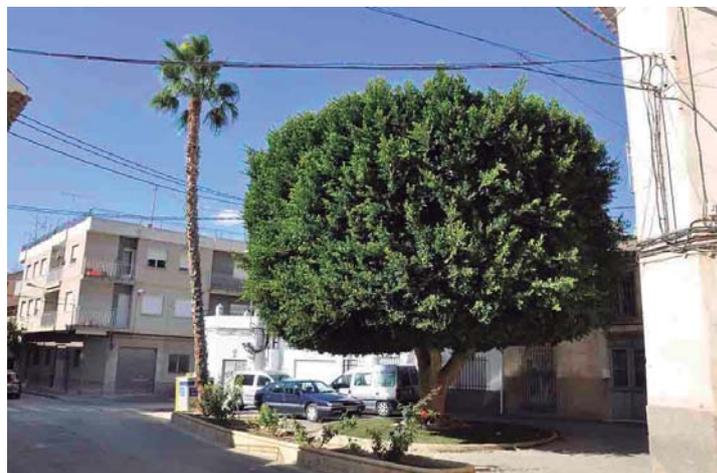
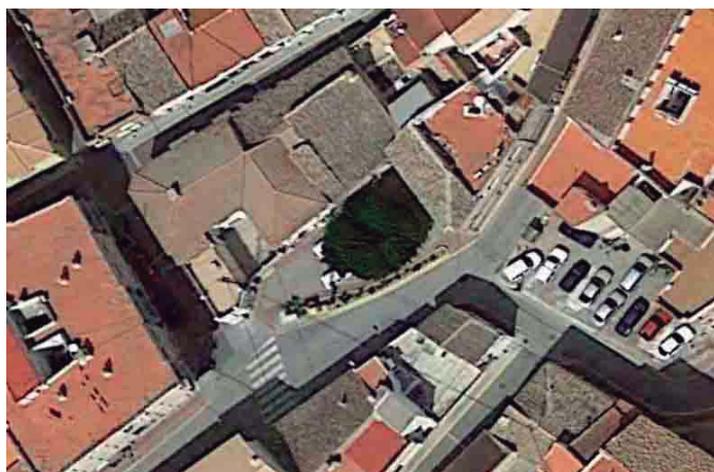
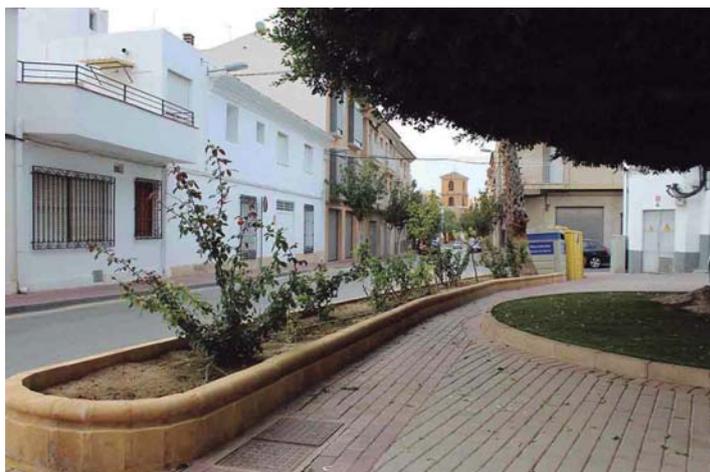
Plaza enlosada con un árbol central podado en forma cilíndrica, que alcanza más de 10 m. de altura. Este árbol se encuentra en un parterre circular con césped artificial en su base. Otro parterre en el límite de la carretera contiene una agrupación de rosas y una palmera de más de 12 m. sobre tierra.

El árbol del parterre central es un laurel de Indias. En otro parterre alargado más pequeño hay rosas y una palmera washingtonia o palma mejicana.

Es un lugar accesible y el pavimento de tránsito es apto para personas con movilidad reducida. Sin embargo, no existe un itinerario peatonal accesible de más de 1,8 m de anchura y no existe un número suficiente de vados.

El pavimento filtrante se limita a los parterres de tierra. El resto del espacio está adoquinado.
Pavimento filtrante (tierra): 20%
Pavimento no filtrante (adoquín): 80%

Eliminación lo más rápido posible del césped artificial que hay sobre las raíces dejando la tierra vista. La continuidad de este material inorgánico podría perjudicar las raíces.

Ampliación de la acera de la calle de San Roque para permitir una anchura mínima de 1,8 m o de 1,5 m si las condiciones urbanísticas impiden su ensanchamiento.

Incorporación de un nuevo vado para facilitar el acceso a personas con movilidad reducida.
