Nº REF. NOMBRE / SITUACIÓN

5-01B Jardín de la Boquera. SLEL 49

FICHA URBANÍSTICA

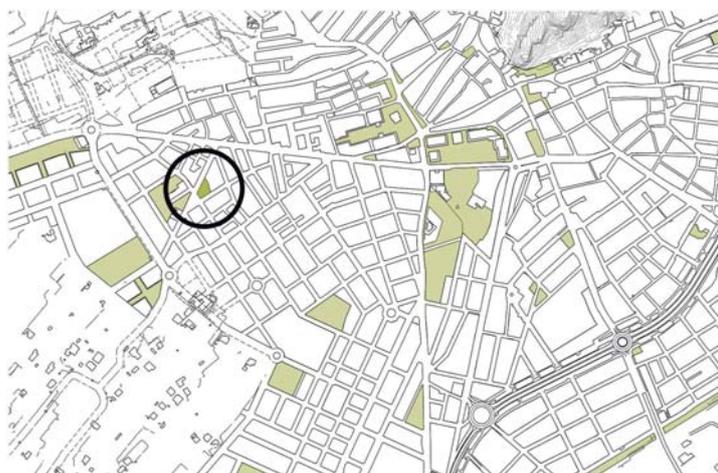
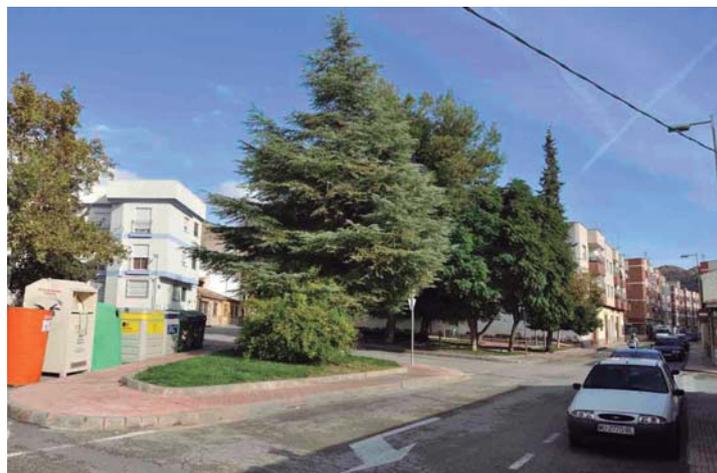
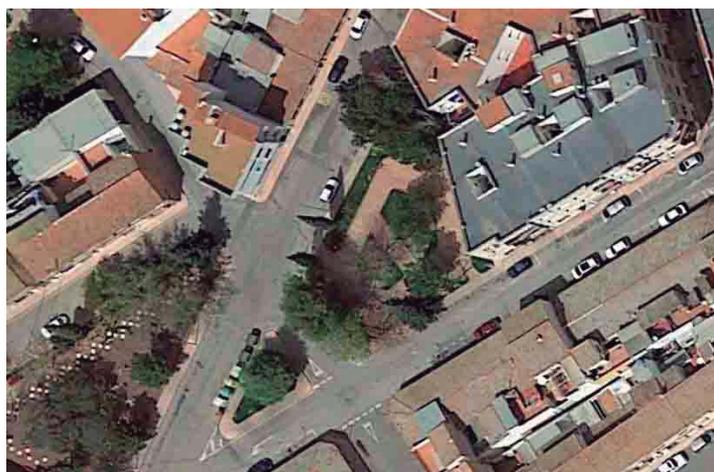
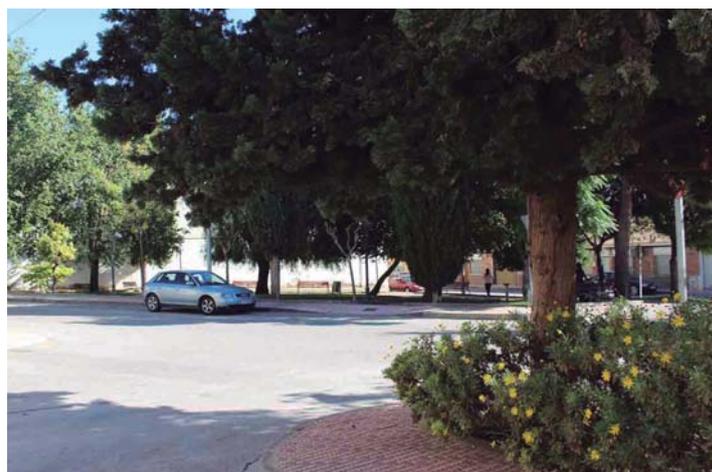
El espacio de mayor dimensión posee un llamativo conjunto de árboles de gran porte que sombrea una zona estancial enlosada con bancos y una fuente de beber central. El espacio más pequeño solo posee vegetación.

Jardineras de tierra. El resto del espacio está pavimentado con una solera de hormigón de estado mejorable.  
Pavimento filtrante (tierra): 45%  
Pavimento no filtrante (hormigón): 55%

Hay luminarias, papeleras y bancos. Todo en buen estado y en número suficiente.  
Contaminación lumínica alta.

Ampliación de los puntos de acceso para permitir una anchura mínima de 1,8 m.

Incorporación de un nuevo vado para facilitar el acceso a personas con movilidad reducida.

Mejora del pavimento de hormigón.

Sustitución de luminarias por otras de baja contaminación lumínica.
