06-03 Jardín de la calle Uruguay. SLEL 37

FICHA URBANÍSTICA

SU 05-01

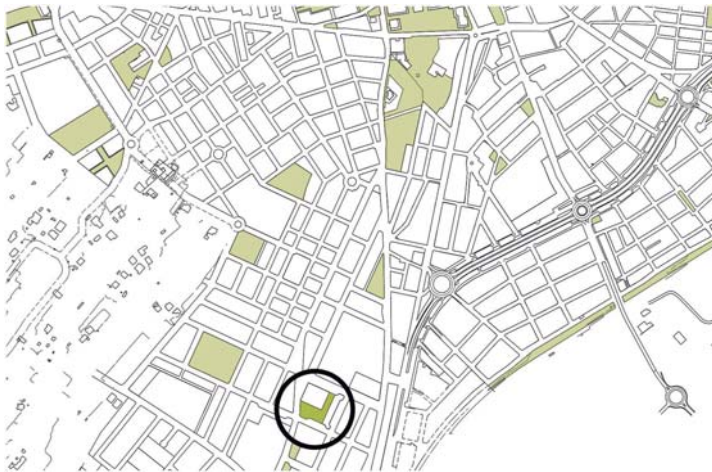
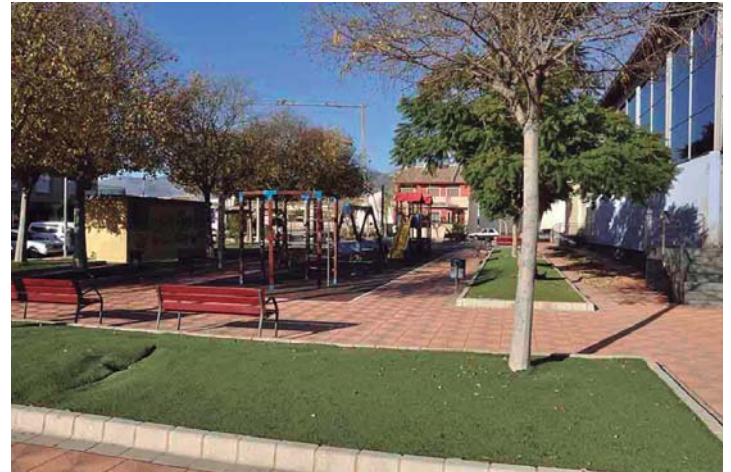
Zona verde delimitada por las calles Paraguay, Fuente del Ral, Uruguay y Perú. Planta en forma de L.

El diseño, contemporáneo, juega con formas rectangulares paralelas y perpendiculares, en la mayoría de los casos son parterres, una zona de juegos de niños, y una fuente ornamental. Los parterres están revestidos por césped artificial y poseen vegetación arbórea de tamaño medio.

Hay una zona de juegos de niños, y una pérgola en una de las entradas.

Hay una subestación eléctrica no camuflada que tiene bastante impacto visual, entre otros posibles perjuicios.

El perímetro que da al este necesita atención.

Trasladar el centro de transformación, si fuera posible, por sus inadecuados posibles efectos en el usuario. Si no al menos integrar o camuflarlo para minimizar su impacto visual.

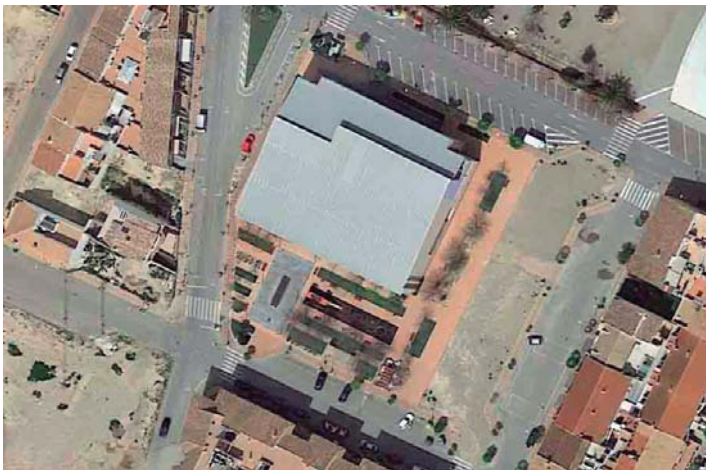
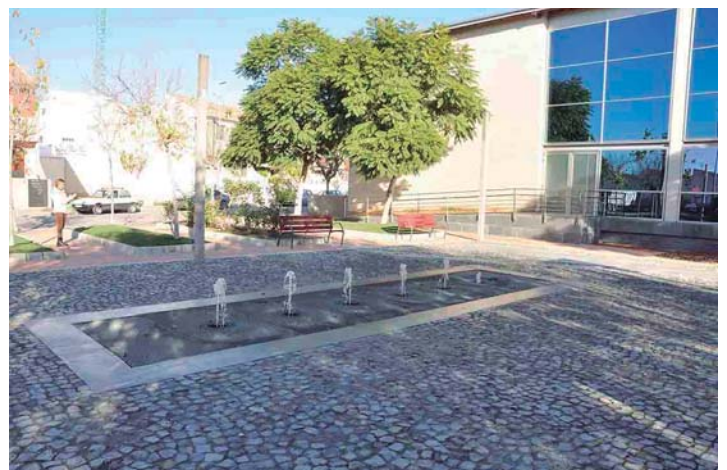
Centro de transformación de hormigón prefabricado situado en el lado sur.

Pérgola de madera móvil de establecimiento hostelero situada en esquina suroeste.

Fuente ornamental ubicada en el suelo, en una rejilla rectangular donde de unos agujeros emana agua en chorros verticales.
