Nº REF. NOMBRE / SITUACIÓN

07-01 Plaza de Santo Ángel. SLEL 65

FICHA URBANÍSTICA

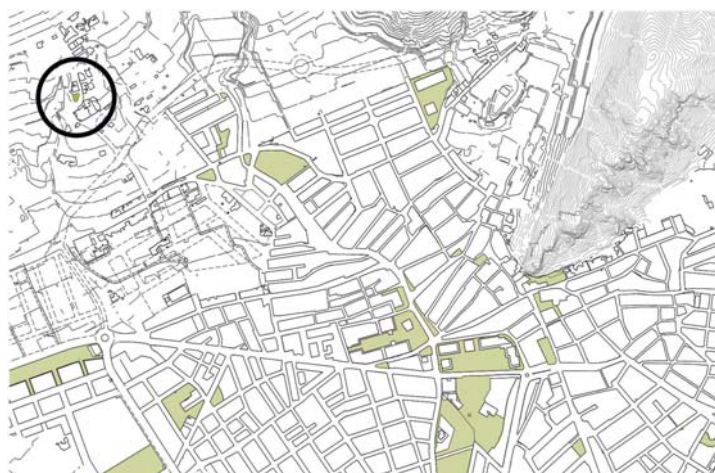
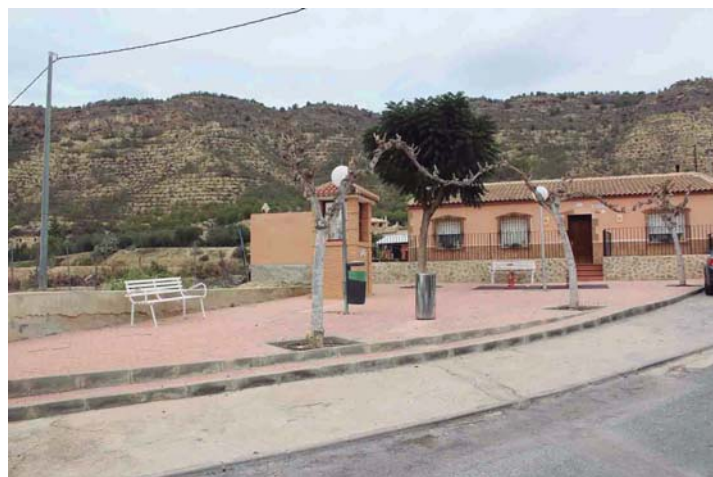
Pequeño espacio de planta triangular ubicado en el camino Santo Ángel.

El elemento predominante que en él encontramos es una hornacina religiosa dedicada al Santo Ángel de la Guarda, construida en el año 2006.

La dimensión reducida de esta zona verde va acompañada de un pequeño número de elementos vegetales; cuatro árboles, tres alineados en el lateral que da a la carretera, y otro árbol en el interior.

Existe un pequeño espacio de juegos infantiles con dos balancines y dos bancos.

La zona de juegos de niño se encuentra muy cerca de la carretera y demasiado expuesta al sol en verano. Se podría colocar una barrera física en ese lateral y plantar algún ejemplar más de árbol de sombra.
Otra opción sería ampliar la zona verde hacia el oeste y poner allí la zona de juego de niños.
Incorporación de un nuevo vado para facilitar el acceso a personas con movilidad reducida.
Sustitución de luminarias por otras de baja contaminación lumínica.

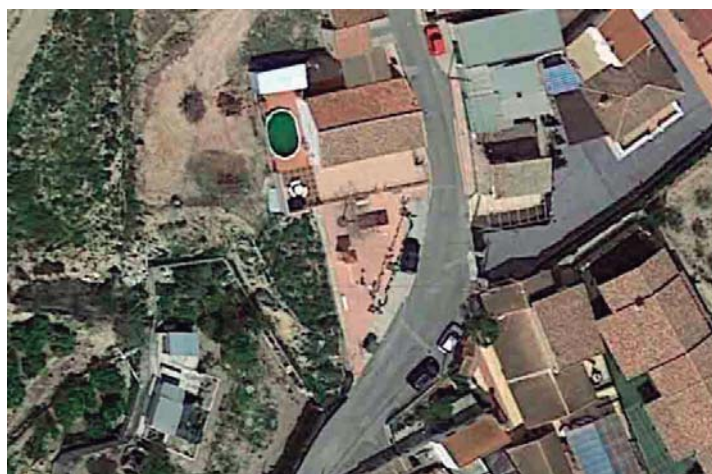
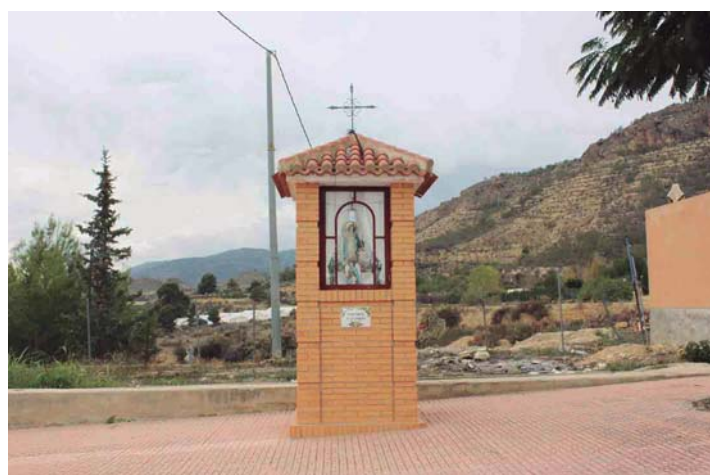
Barandilla metálica en escalera de tres peldaños situada en el acceso sur.

Hornacina religiosa dedicada al Santo Ángel de la Guarda, construida en el año 2006 de ladrillo, con pequeño tejado con una cruz en la parte superior, y ventana abierta desde donde se puede observar una figura del Santo Ángel.
