7-06A Plaza de las Américas. SGEL 04

La Concepción

FICHA URBANÍSTICA

SU 04-02

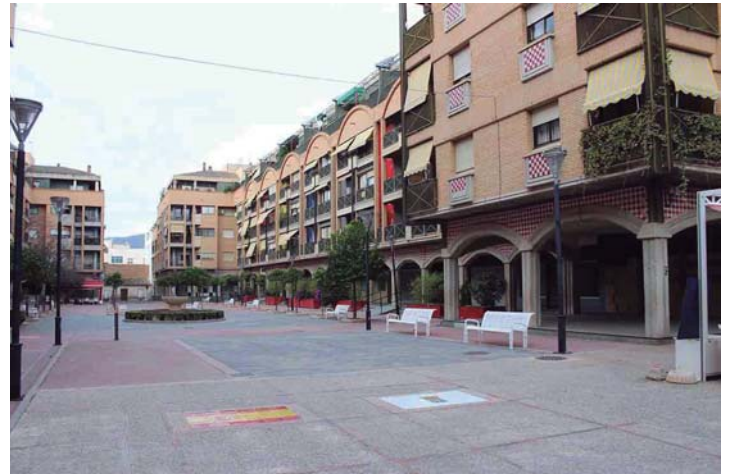
Plaza dura de planta rectangular situada en el centro de una manzana residencial abierta en sus lados este y oeste. La altura de las edificaciones que rodean este espacio es de cinco plantas. Las plantas bajas de estas edificaciones presentan una galería porticada que sirve de acceso a unos bajos comerciales en desuso y que conectan con las calles Acequia de España y San Francisco Javier.

El diseño del espacio está compuesto por una fuente circular central, cuatro alineaciones de arbolado dispuestos paralelos al eje longitudinal, y maceteros alargados de loseta roja en el perímetro con arbustivas de medio porte.

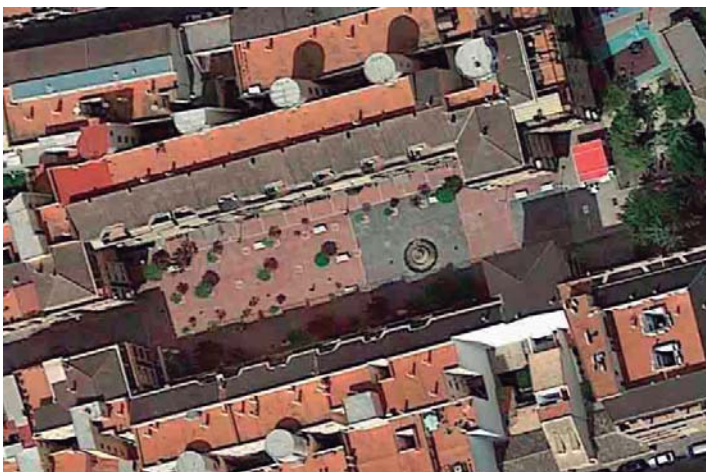
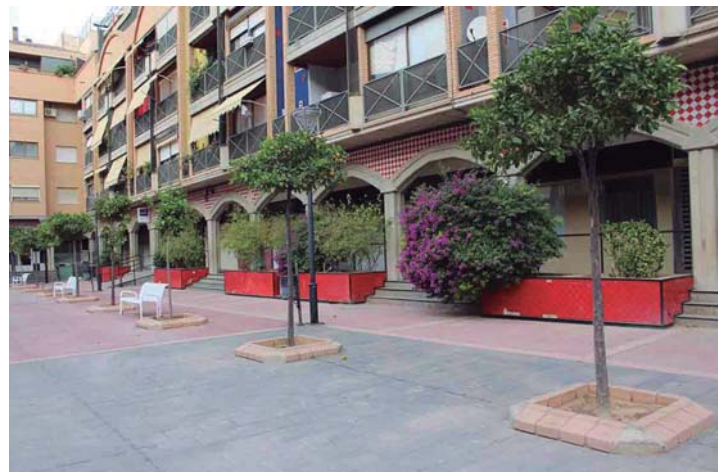
Una fuente ubicada en el centro de la plaza y consiste en una copa de piedra elevada desbordante, con un surtidor central. Se encuentra rodeada de un seto de evonimus.
