Nº REF. NOMBRE / SITUACIÓN

11-2B Jardín Las Ramblillas. SGEL 12

FICHA URBANÍSTICA

SU 08-01

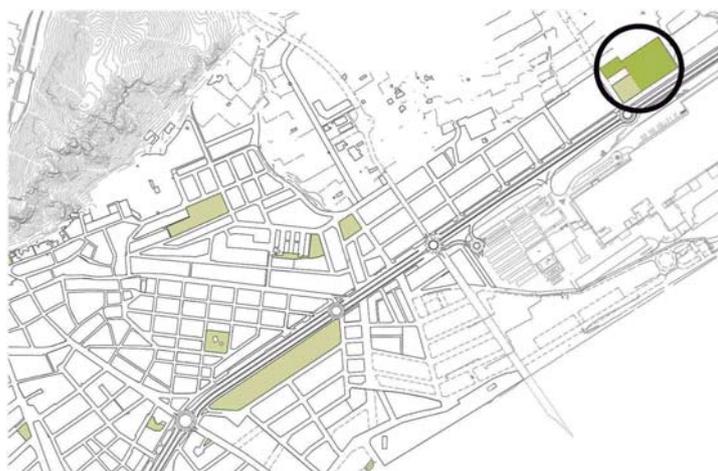
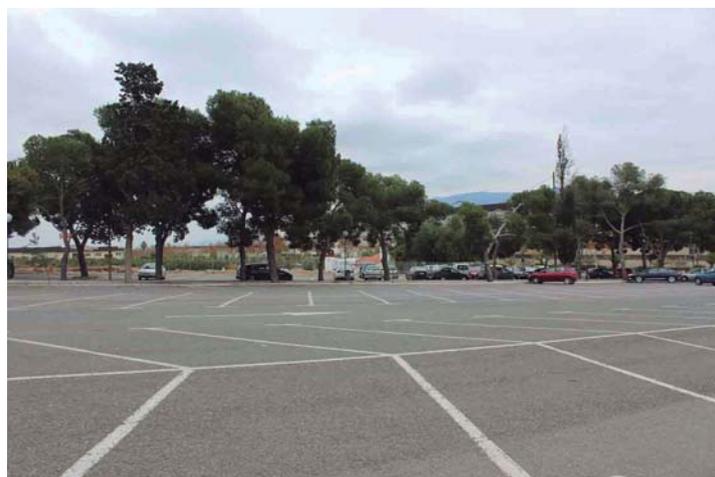
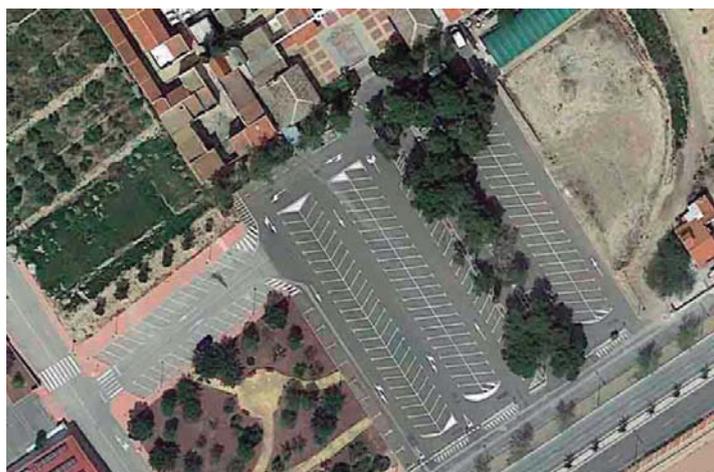
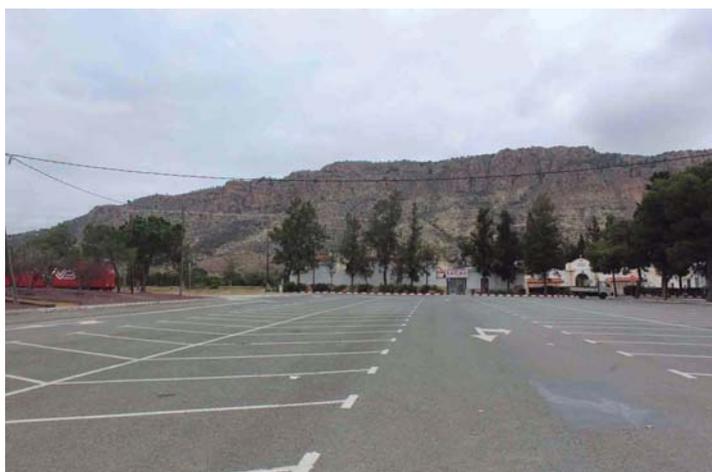
Espacio de gran extensión destinado al aparcamiento de vehículos. Se sitúa en la entrada del cementerio municipal de Nuestra Señora del Carmen.

Dispone de una zona lineal arbolada que actúa como separación entre dos zonas del aparcamiento y un parterre con algunas arbustivas.

La vegetación se sitúa en la zona este y noreste del perímetro, representada por pocos ejemplares de árboles con función de barrera visual.

Los árboles existentes son ejemplares de brachichito en alineación en la zona noreste, y cipreses y pinos en alineación en la zona este.

Se propone la introducción de arbolado integrado en el aparcamiento, que por un lado aporten sombra a los vehículos y por otro reduzcan el impacto visual de dicho aparcamiento.

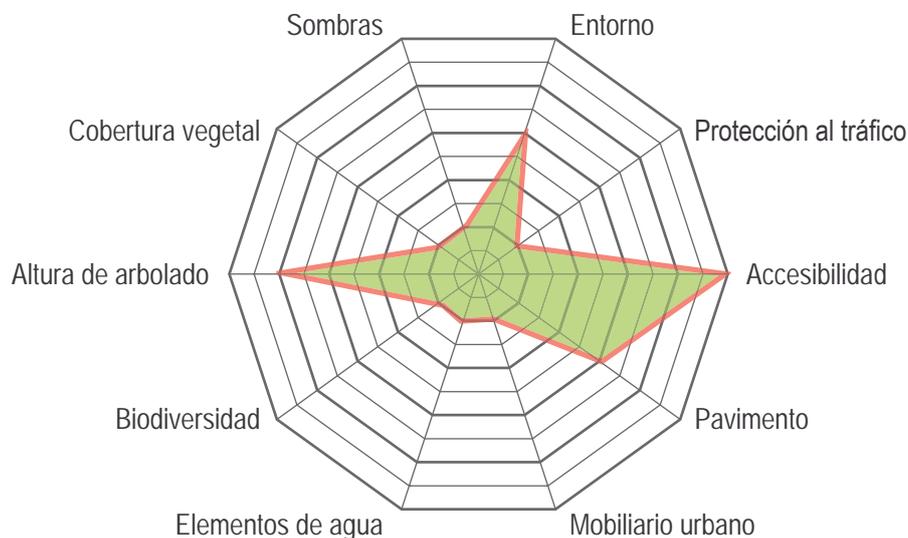
INDICADORES DE CALIDAD

Sombra del arbolado: 5% de la superficie transitable.
No se ve afectada por sombras proyectadas por edificios colindantes.

La cobertura vegetal se estima en un 5%, proporcionada por el arbolado y arbustivas.

Altura media aproximada del arbolado: 7 m.

Es un lugar accesible, con un número suficiente de vados. Existe un itinerario peatonal accesible de más de 1,8 m de ancho que recorre la zona verde y el pavimento de tránsito es apto para personas con movilidad reducida.

Biodiversidad muy baja.
Hay 11 especies vegetales, 6 arbóreas y 5 arbustivas.

Parterres arbolados pavimentados con tierra. El resto de la superficie de toda la zona se encuentra asfaltada.
Pavimento filtrante (tierra): 30%
Pavimento no filtrante (asfalto): 70%
