01-01 Plaza de la Constitución. SGEL 03

FICHA URBANÍSTICA

SU 04-01

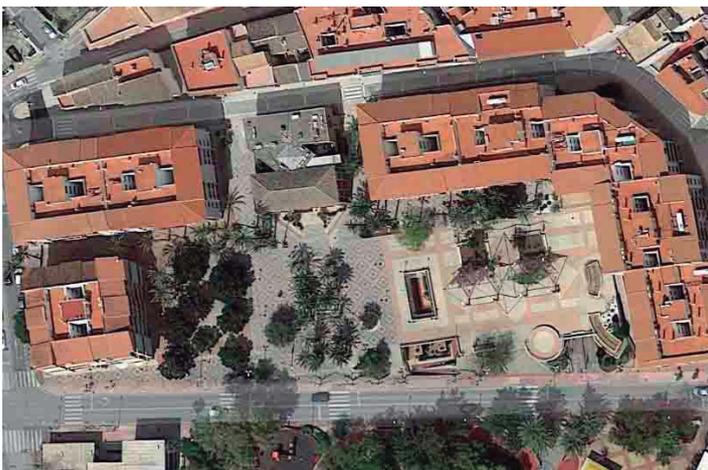
Pérgola metálica con soportes de hormigón armado en zona este.

Kiosco revestido de madera y con estructura metálica en zona este.

Superficie elevada a modo de escenario en esquina sureste.

Hueco que aporta luz a la planta inferior.

Barandilla metálica para protección de caída a distinto nivel. Situada en el hueco y en el lado sur.

Soportales situados en la planta baja de los bloques residenciales perimetrales.

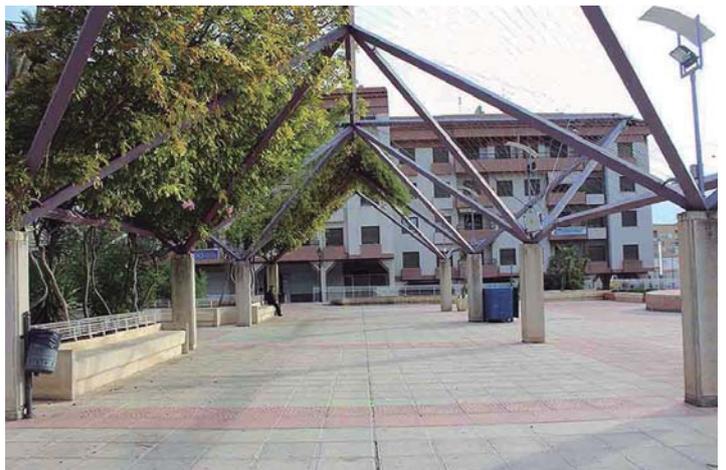
En el parterre que hay junto a la fachada del ayuntamiento está el escudo antiguo de la Villa de Alhama con una inscripción "Ilmo. Ayuntamiento de Alhama de Murcia. Plaza de la Constitución. Mayo 1995" que fue elaborado por una escuela taller de Alhama. Junto a ella dos trozos de columnas que son el producto de la extracción por rotación para la construcción del pozo artesiano que había en la finca.

Al sur hay una fuente de diseño contemporáneo desbordante, que cae hacia la calle, con vasos de hormigón y superficie con teselas.
