04-01 Jardín de Santa Bárbara. SGEL 08

Santa Bárbara - Santerén

FICHA URBANÍSTICA

SU 03-02

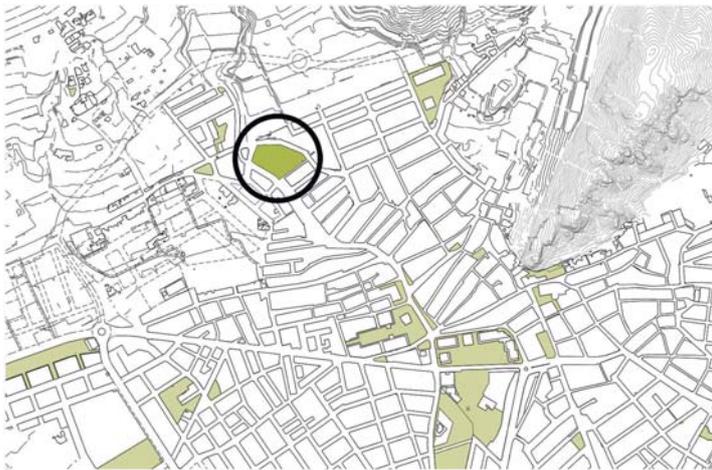
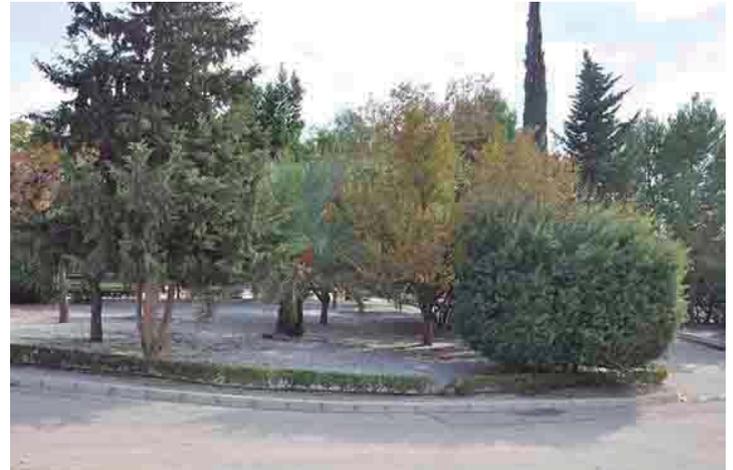
Jardín de gran extensión con un gran espacio abierto central rodeado de parterres perimetrales con abundante vegetación, principalmente arbórea. Destacan en este jardín una alineación de lentiscos junto a la calle de la rambla y una rocalla plana. El interior está ocupado por usos de ocio; una zonas de juego infantil, pistas de grava para juegos de bolos y un espacio para actividades de gerontogimnasia.

El jardín está atravesado por un camino peatonal que conecta la calle Santa Bárbara con el viario paralelo a la Rambla Don Diego. En el lateral sureste se encuentra una instalación de gas vallada con impacto visual al no estar camuflada.

La instalación de gas habría que camuflarla con vegetación como en otras zonas verdes, al menos parcialmente. Transformarla en pipí-can se considera una buena opción.

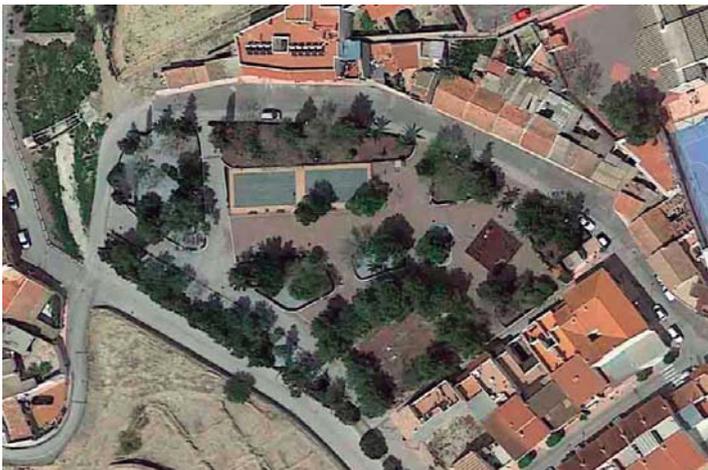
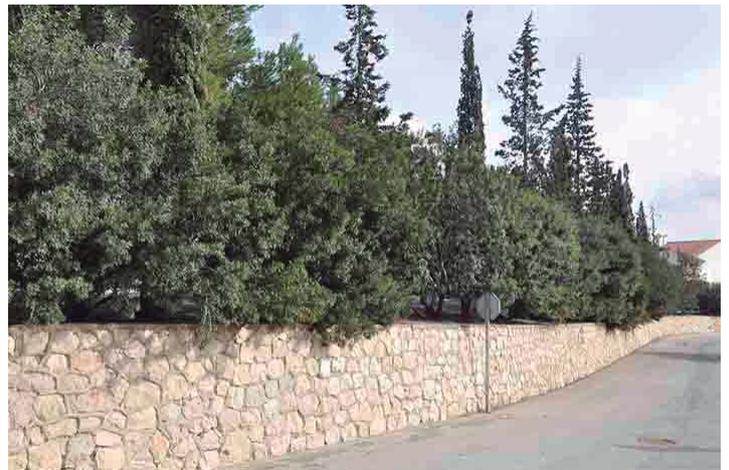
Caseta de ladrillo con tejado a cuatro aguas para instalaciones. Situada en esquina este.

Recinto vallado con un depósito de gas en esquina sur.

Barandilla metálica que delimita las pistas de grava.

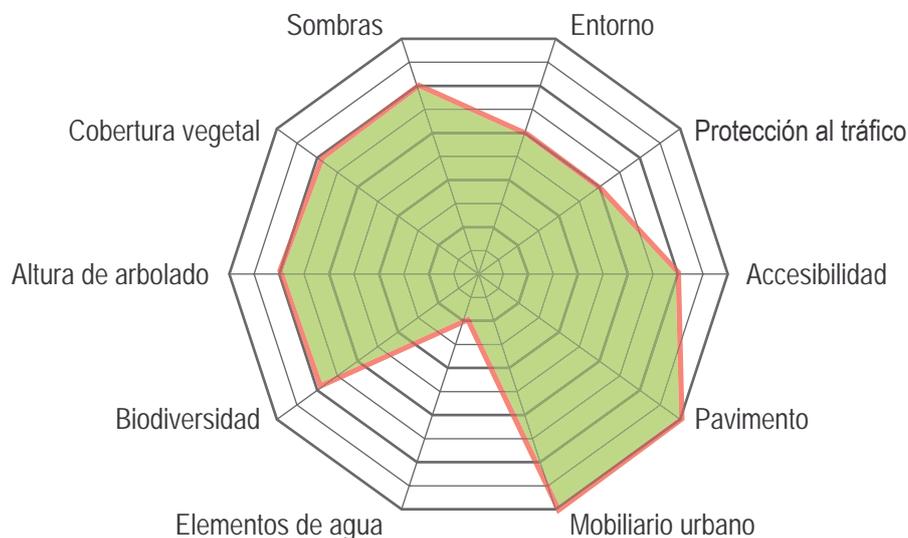
## INDICADORES DE CALIDAD

Sombra del arbolado: 55% de la superficie transitable.  
Edificaciones en orientación sureste. Sombra proyectada por edificación: 5%.  
Total: 60%.

La cobertura vegetal se estima en un 65% del total del jardín, la mayoría proporcionada por el arbolado.

Lugar accesible con número suficiente de vados. Existe un itinerario peatonal accesible de más de 1,8 m de ancho que recorre la zona. Sin embargo el pavimento predominante (grava) no es apto para personas con movilidad reducida.

Establecer recorridos de tierra compactada o de otro pavimento apto para personas con movilidad reducida.
