11-2A Jardín Las Ramblillas. SGEL 12

FICHA URBANÍSTICA

SU 08-01

## DESCRIPCIÓN GENERAL

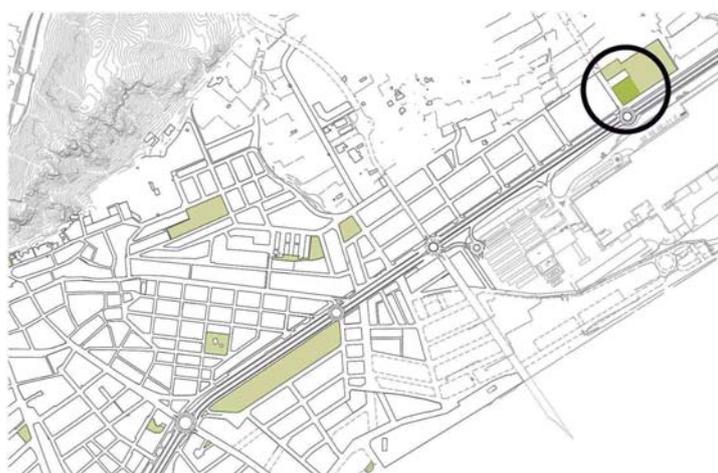
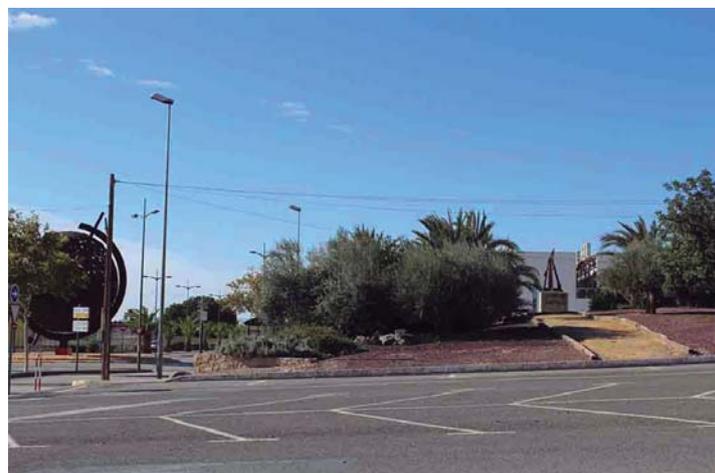
Zona verde de planta cuadrada, posee un diseño naturalizado; caminos orgánicos de tierra color alvero recorren el espacio hasta llegar a un espacio central abierto con bancos de madera. Los grandes parterres poseen árboles y arbustos dispersos sobre tierras color granate o gravas. El lado que da a la carretera tiene terrazas de muros de piedra que sujetan la tierra tapizados por arbustivas que cuelgan sobre ellos. En un lateral de un talud se encuentra una escultura.

Dar continuidad a los senderos interiores con el exterior. Actualmente se interrumpen al llegar al aparcamiento perimetral.
