Nº REF. NOMBRE / SITUACIÓN

11-01 Jardín de la calle Simón García. SLEL 13

Las Ramblillas

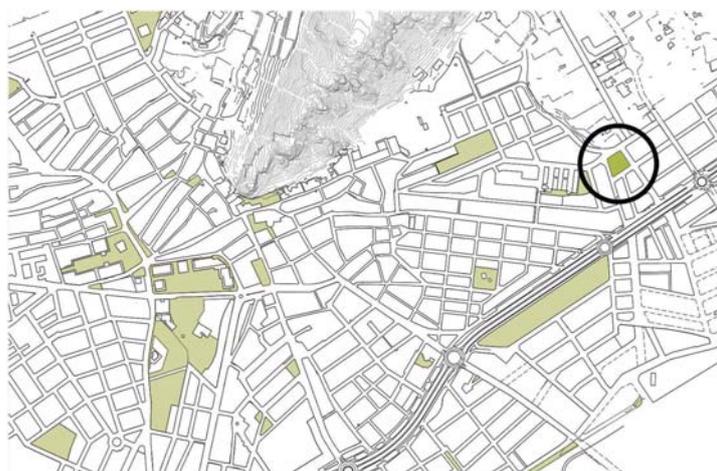
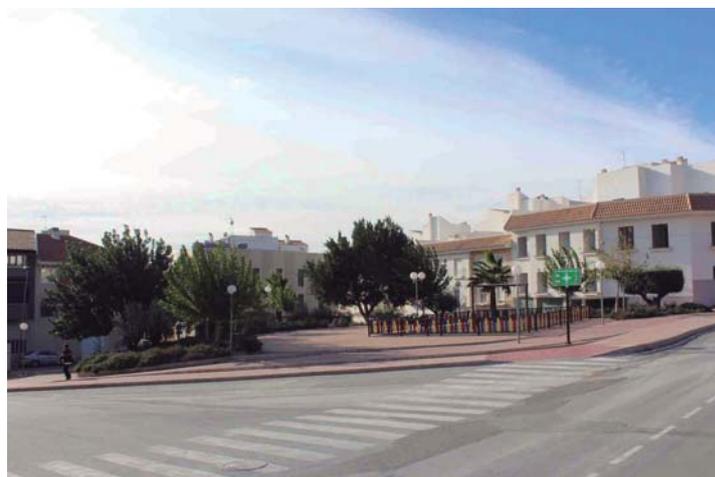
Plaza de planta poligonal con marcado desnivel, posee una superficie transitable nivelada con respecto a la calle Simón García que tiene una pendiente pronunciada, y otra superficie con mayor pendiente que está destinada a la plantación de vegetación de medio porte.

La superficie transitable es un espacio abierto con uso estancial, con bancos de madera, y una zona de juegos de niños sin sombras. La superficie destinada a plantación tiene árboles y arbustivas tapizantes.

En una esquina de la zona verde hay una subestación eléctrica no camuflada con un impacto visual importante.
