**INFORME INGENIERA TÉCNICA AGRÍCOLA**  
**ASUNTO: EVALUACIÓN DE RIESGO Y ESTADO VITALIDAD DEL**  
**ARBOLADO DEL JARDÍN DE LOS PATOS**

**INFORME DE EVALUACIÓN DE RIESGO Y ESTADO DE VITALIDAD**  
**DEL ARBOLADO DEL JARDÍN DE LOS PATOS**

20 JUNIO DE 2018

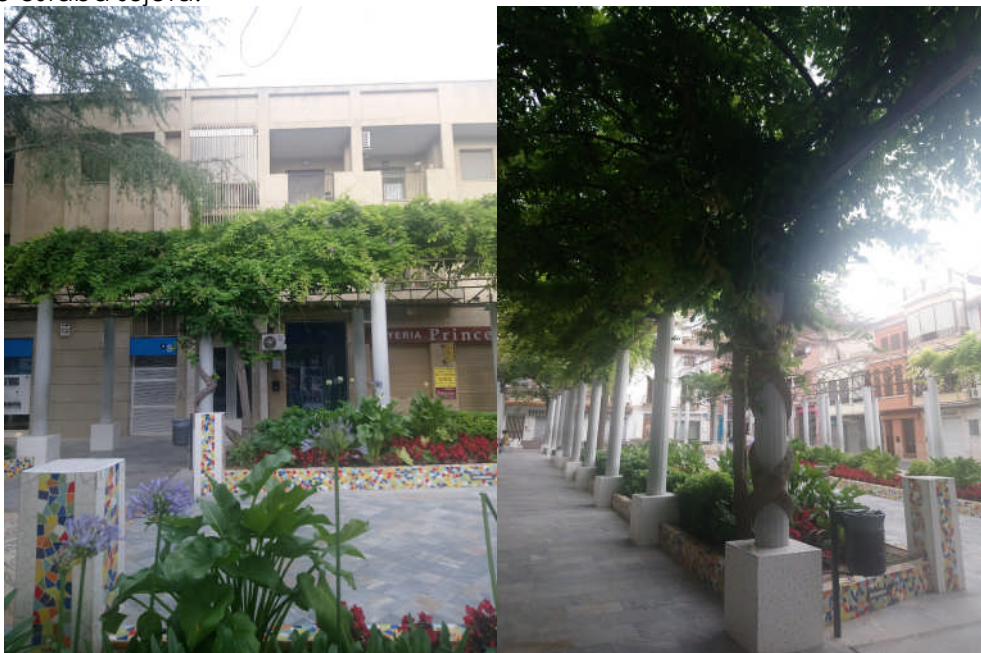
**W2**

Especie: *Wisteria sinensis* (Glicinia)

Perímetro de tronco (medido a 1,3m del suelo): 0,54, 0,34 y 0,41 m cada pie

Año de plantación: 1952 y en 1985 sufrió una fuerte poda para cambiar las columnas a la que estaba sujeta.

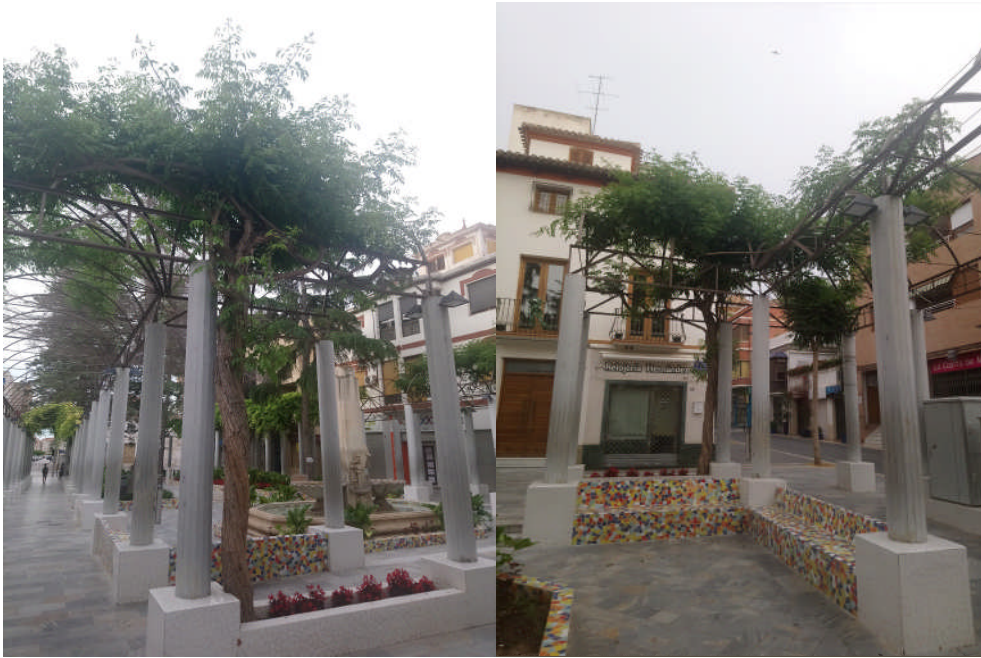
P1

Especie: *Podranea ricasaliana* (*Glicinia*)  
Porte: trepador leñoso de un pie y caducifolio  
Flor color rosa intenso con forma de trompeta.  
Perímetro de tronco (medido a 1,3m del suelo): 0,70 m  
Año de plantación: 1985.

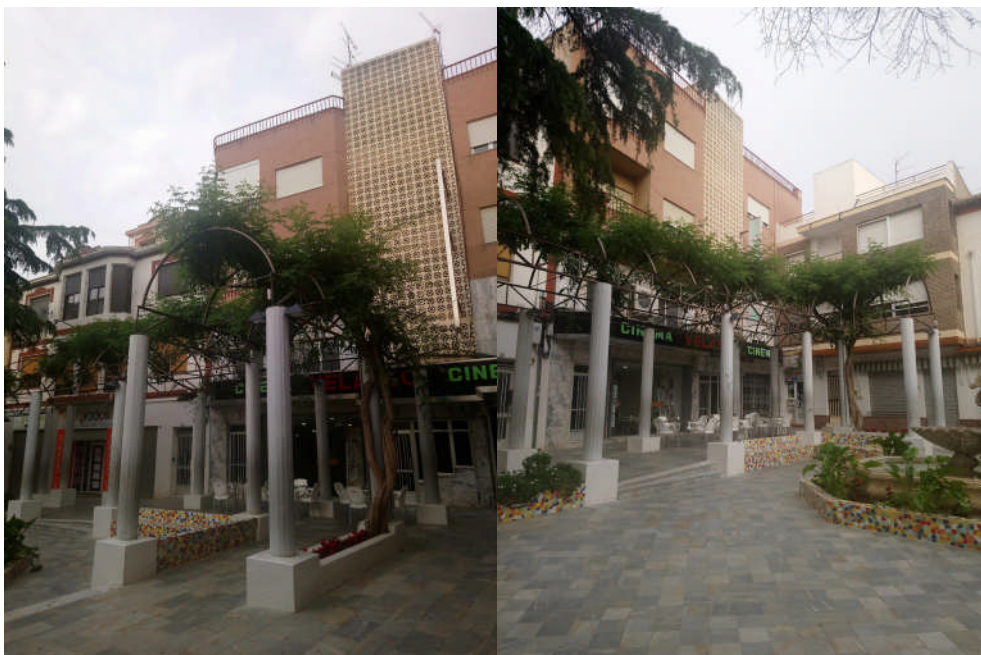
P2

Especie: *Podranea ricasaliana* (*Glicinia*)  
Porte: trepador leñoso de dos pies y caducifolio  
Flor color rosa intenso con forma de trompeta.  
Perímetro de tronco (medido a 1,3m del suelo): 0,59 y 0,40 m cada pie  
Año de plantación: 1985.
