Nº REF. NOMBRE / SITUACIÓN

01-05 Jardín de Los Pinos. SLEL 28

FICHA URBANÍSTICA

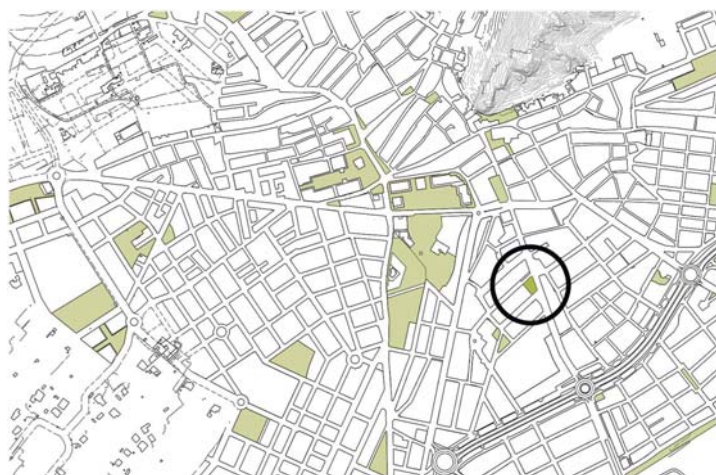
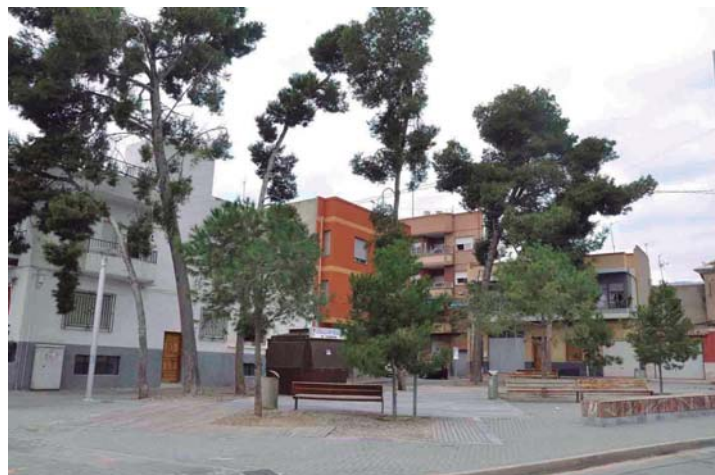
Situada en la intersección de las calles Pinos, avenida Almirante Bastarache y Santa Gema Galgani. Su configuración en planta responde a diferentes acabados de pavimento. Encontramos espacios adoquinados, enlosados, tramos de madera y parterres de tierra y grava situados a ras de suelo donde se concentra la vegetación. Grandes árboles dispersos dan sombra a este espacio. Bajo ellos, y distribuidos con asimetría, algunos bancos de diseño actual. Un gran banco corrido paralelo a la carretera hace de barrera psicológica frente al tráfico. En el interior de la plaza hay un kiosco de madera.

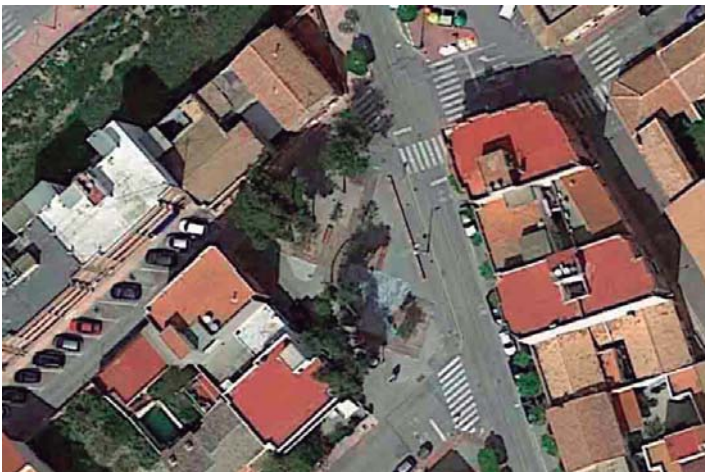
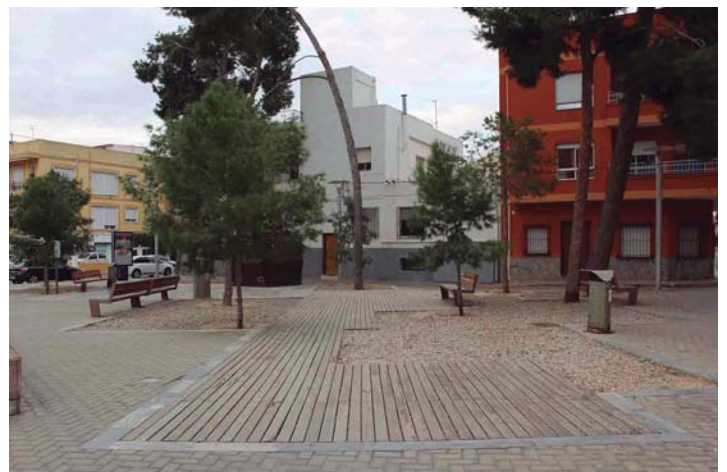
Kiosco con revestimiento de madera situado en el lado oeste.

Pieza longitudinal revestida de mármol que actúa como banco y como elemento separador entre la zona verde y la línea de acera.

Panel metálico publicitario situado en el lado sur.

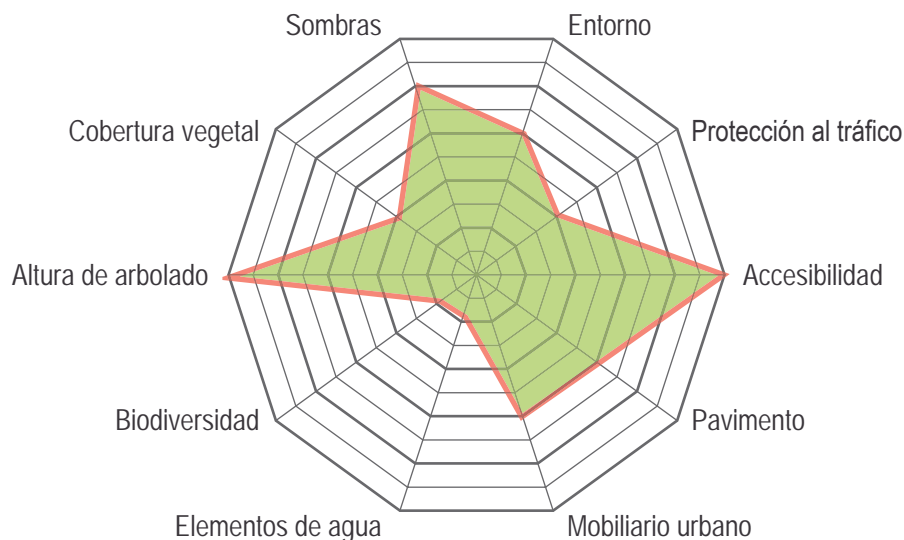
INDICADORES DE CALIDAD

Sombra del arbolado: 25% de la superficie transitable.
Edificaciones en orientación suroeste. Sombra proyectada por edificación: 25%.
Total de sombra: 45%. (las sombras se solapan parcialmente)
