05-02 Jardín de San Cristóbal. SGEL 07

San Cristóbal - La Guardería

FICHA URBANÍSTICA

SU 03-01

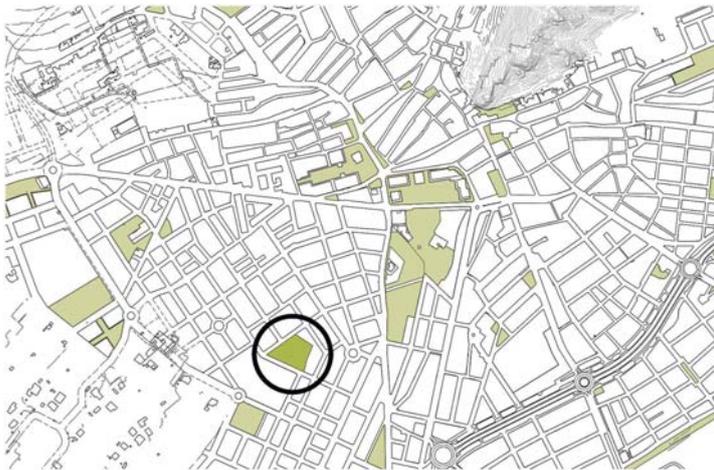
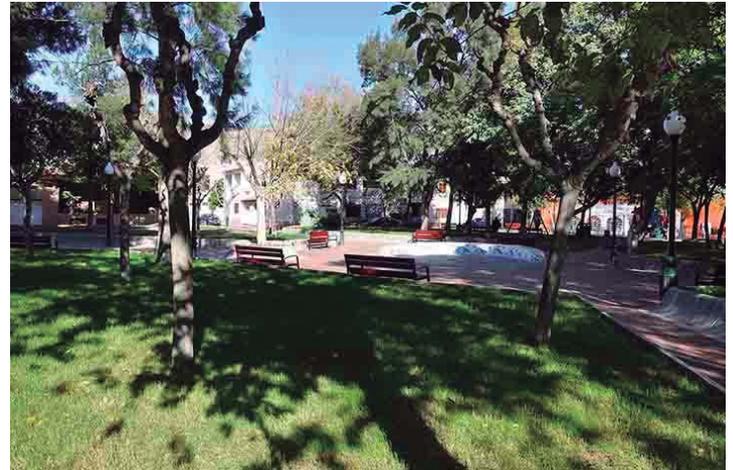
Zona verde delimitada por las calles Roque Sánchez Javaloy y Mazarrón.

Se trata de un jardín de planta irregular. Presenta jardineras elevadas con respecto a la cota de tránsito que configuran los accesos al jardín y protegen su interior respecto al viario. Los accesos son numerosos y todos confluyen en un espacio central donde se encuentra una fuente de diseño actual. Las jardineras contienen principalmente arbolado con gran altura y frondosidad, por lo que conforman un espacio frondoso y sombreado. El suelo de los parterres está cubierto de césped.

Dispone de dos zonas de juegos infantiles para diferentes edades, y de un área vallada con seis pistas de tierra para juegos de bolos de adultos. Hay bancos dispersos por todo el jardín.

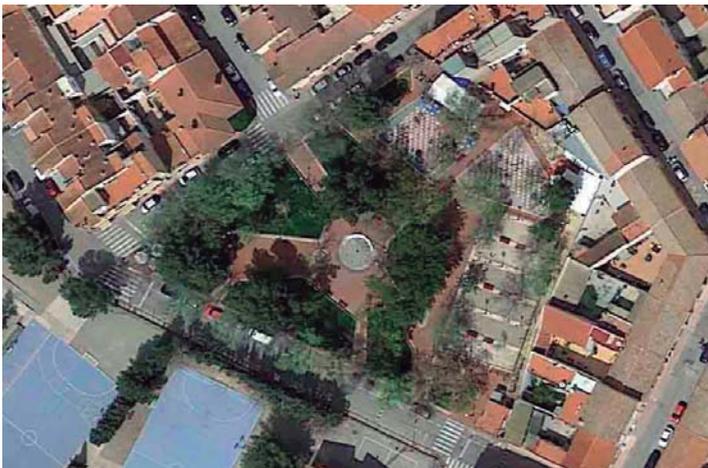
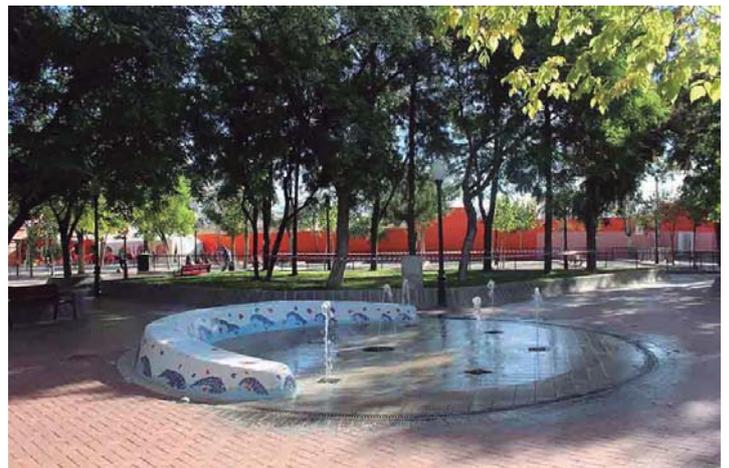
Barandilla metálica perimetral en pistas de tierra situadas en el lado este.

Jardineras de hormigón prefabricado elevadas respecto a la cota de tránsito. Distribuidas en toda la zona verde.

Una fuente compuesta por una escultura-banco con forma de luna menguante cubierta de teselas que dibujan olas del mar. Junto a ella unos chorros de agua verticales que emergen de un pavimento circular algo elevado.

Hacia 2010 se hizo una remodelación donde se elevaron aún más los parterres con la intención de que los críos no jugaran al balón. La última remodelación, dirigida por la actual arquitecta municipal, fue la construcción de la fuente de estilo contemporáneo con un banco con la técnica del trencadis, se eliminaron algunas pistas de petanca y se construyó una nueva zona de juegos infantiles, se sustituyeron los juegos antiguos que ya estaban deteriorados y se puso caucho en el suelo de juegos. Además se habilitó un espacio para la terraza del bar.

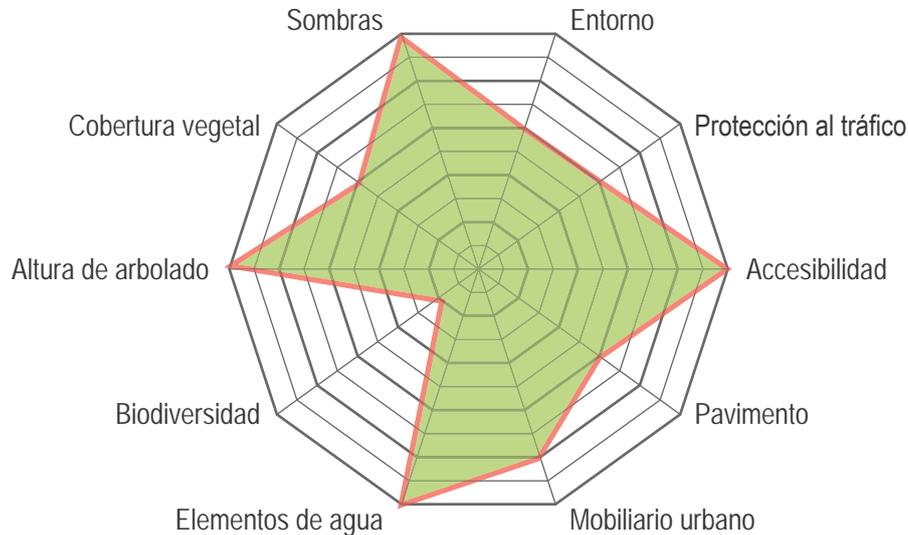
INDICADORES DE CALIDAD

Sombra del arbolado: 55% de la zona transitable.
Edificaciones en orientación este. Sombra proyectada por edificación: 5%.
Total de sombra: 90%.
