06-04

Plaza de la calle del Ral. SLEL 36

FICHA URBANÍSTICA

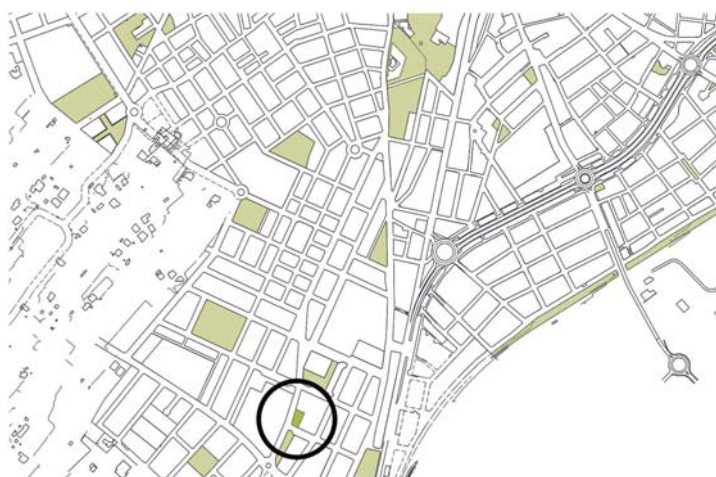
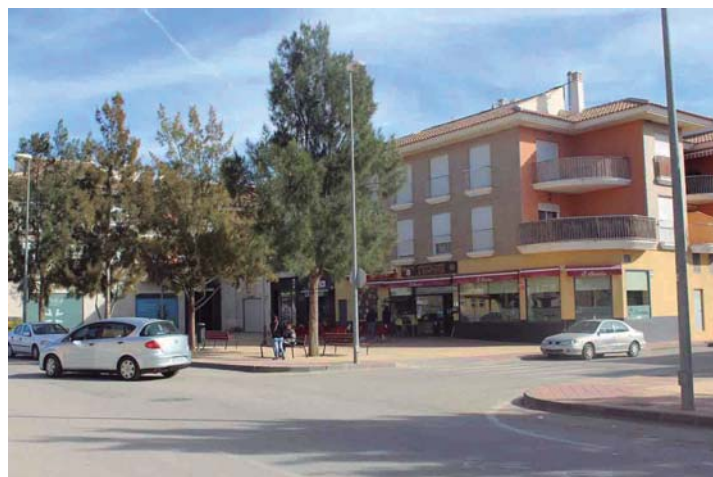
Zona verde delimitada por las calles Fuente del Ral y México.

La plaza está dividida en dos espacios divididos por una carretera; norte y sur. Este espacio se ubica al norte.

Es una zona de planta rectangular con cuatro árboles de porte alto. Hay cuatro alcorques para los árboles, el resto es un pavimento enlosado.

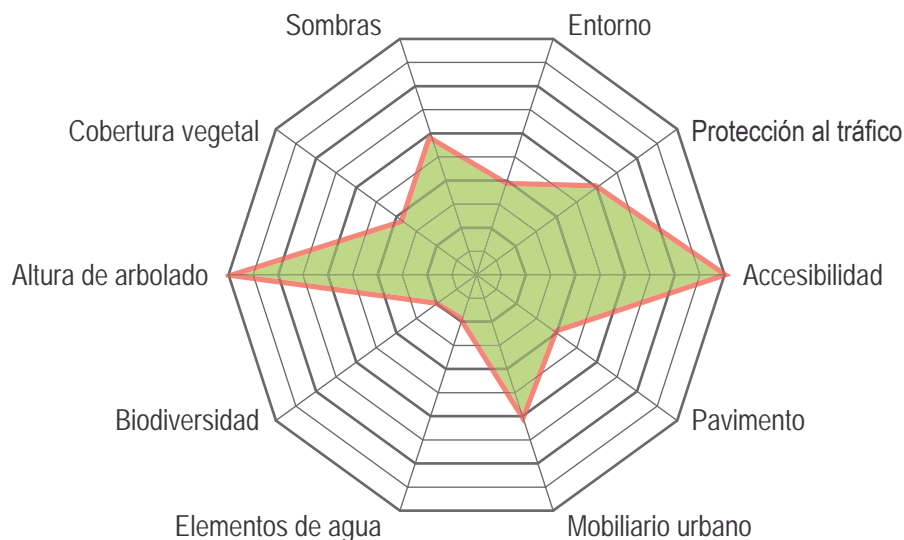
INDICADORES DE CALIDAD

SOMBRAS

Sombra del arbolado: 30% de la superficie transitable.
Edificaciones en orientación este. Sombra proyectada por edificación: 35%.
Total de sombra: 75%.
