07-02 Calle Río Segura. SLEL 64

FICHA URBANÍSTICA

SU 02-02

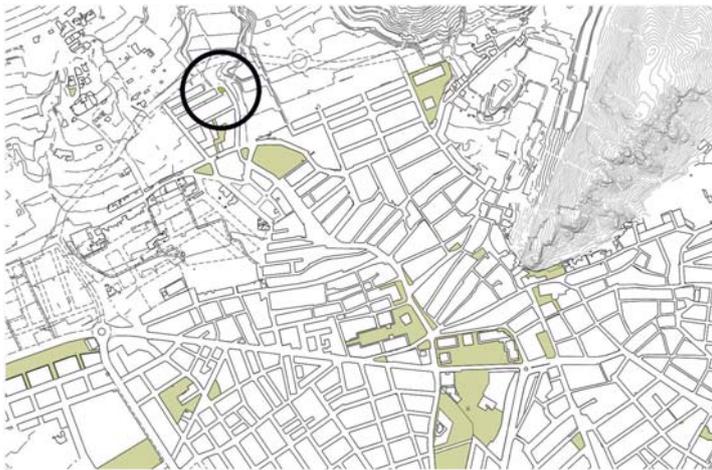
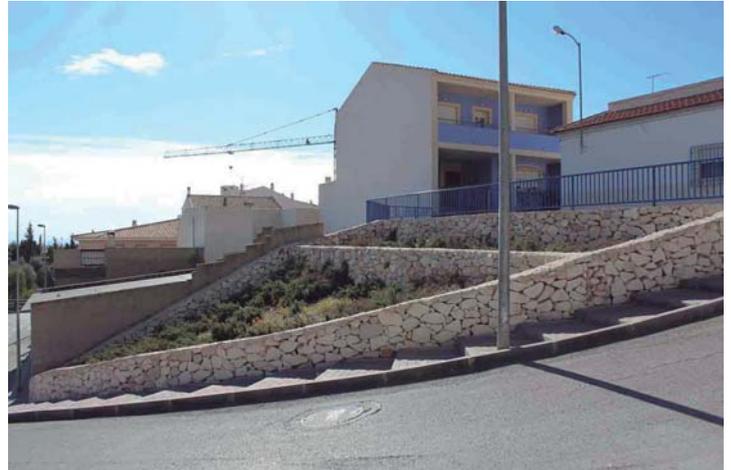
Zona situada en el encuentro entre las calles Río Segura y Río Júcar.

Se trata de un espacio no transitable.

Terreno en pendiente delimitado por muros de mampostería en el que crece vegetación de bajo porte. Estos muros actúan también como elementos de contención, formando dos terrazas: un nivel superior nivelado con respecto a la cota horizontal, y otra terraza inferior de mayor superficie que salva el desnivel existente y que se encuentra en pendiente.

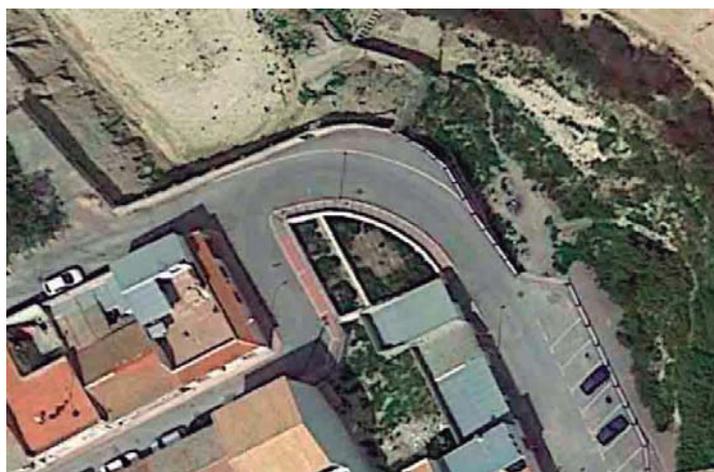
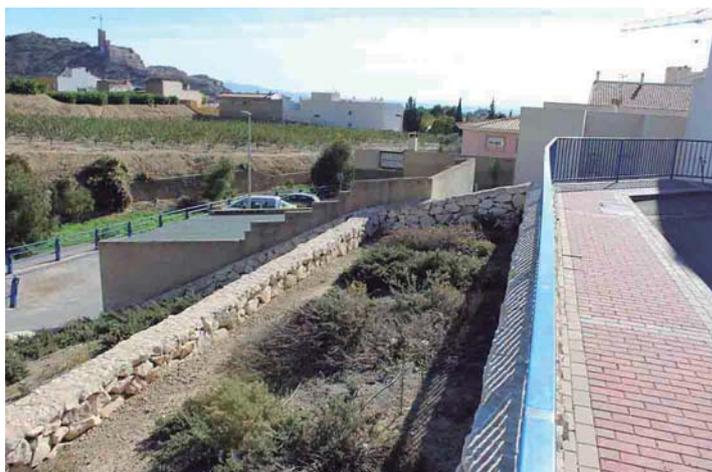
Muros de mampostería que sirven como contención de tierras.
