Nº REF. NOMBRE / SITUACIÓN

09-04 Plaza Victor Romanos. SLEL 26

San Pedro - El Palmeral

FICHA URBANÍSTICA

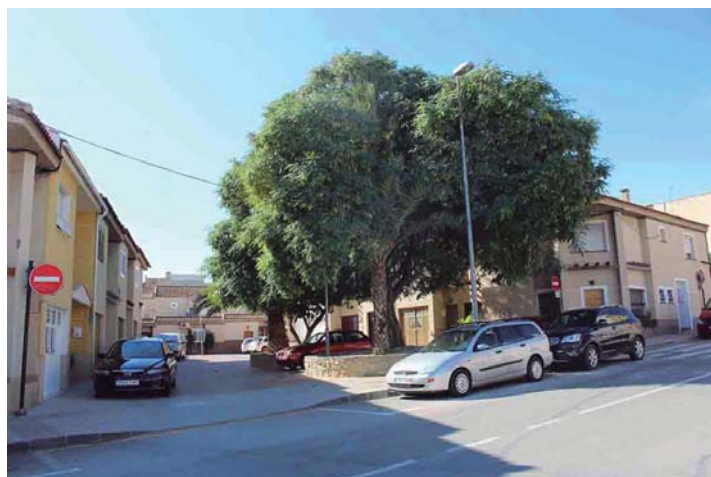
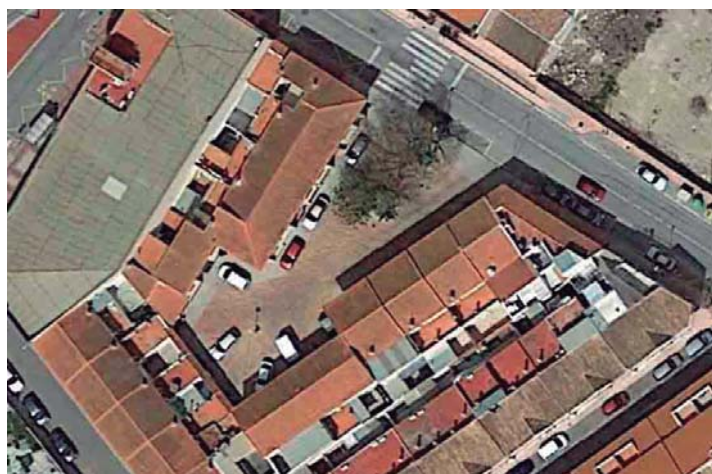
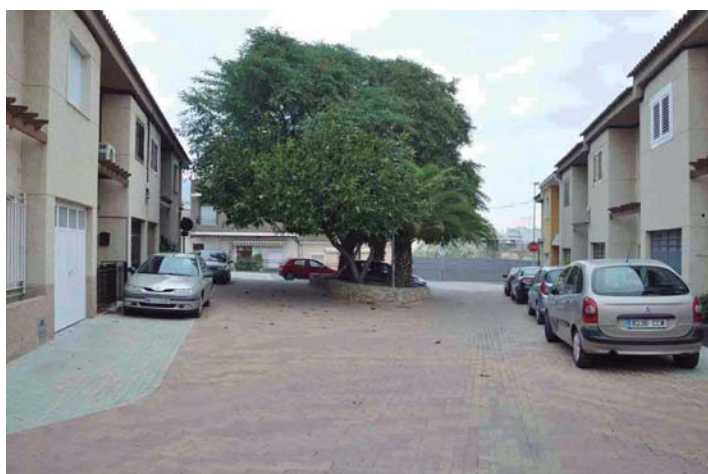
Se trata de un espacio pequeño rodeado de viviendas adosadas.

La zona está enlosada y posee dos maceteros grandes elevados con respecto a la cota de tránsito. Los maceteros poseen tierra con arbolado y palmeras.

Muros de mampostería para la formación de jardineras arboladas situados en el lado noreste.

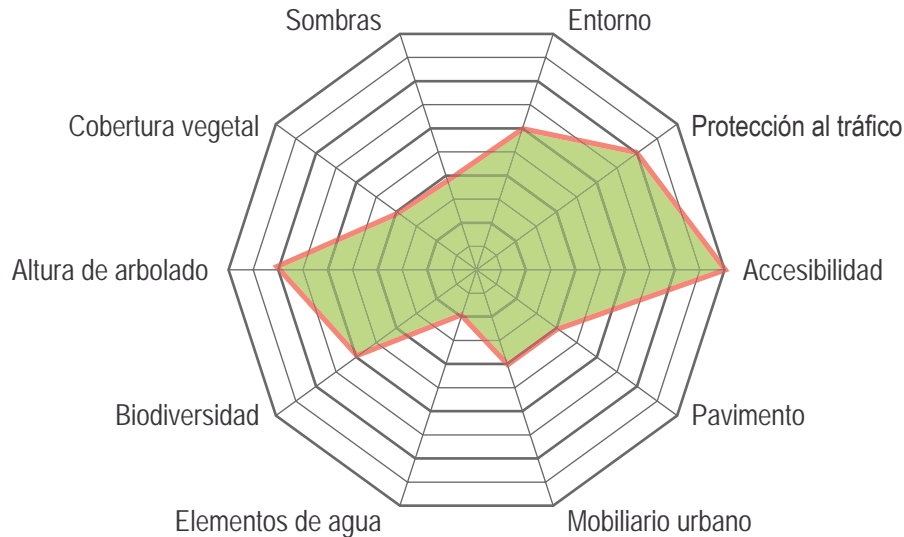
INDICADORES DE CALIDAD

Sombra del arbolado: 30% de la superficie transitable.
Edificaciones en orientación sureste. Sombra proyectada por edificación: 70%.
Total de sombra: 80% (las sombras se solapan parcialmente) .
