Nº REF.	NOMBRE / SITUACIÓN
08-01	Paseo de las vías. SGEL 10 - SLEL 25

Las Filipinas y San Pedro - El Palmeral

FICHA URBANÍSTICA

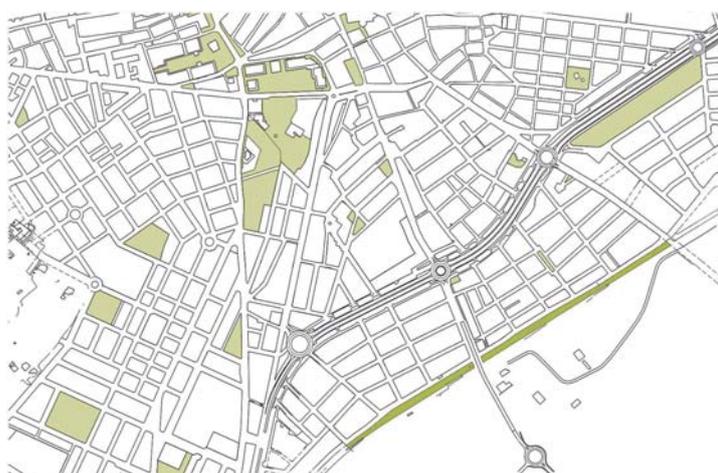
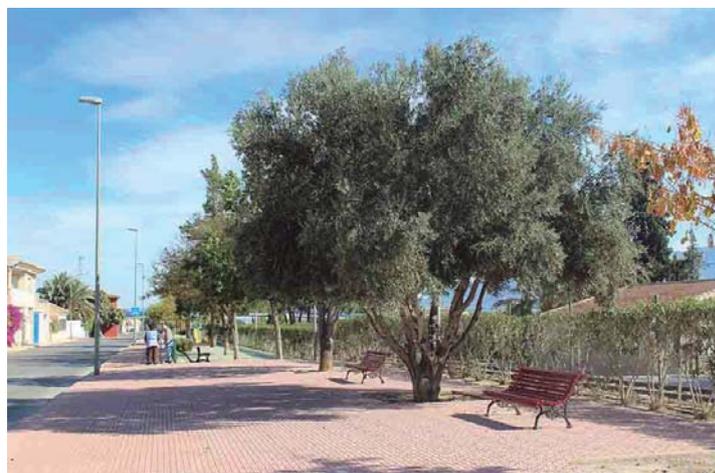
Esta zona discurre paralelamente a la calle Isla Cebú, siguiendo la dirección de la vía ferroviaria y actuando como separación entre ésta y el casco urbano. Tiene una longitud de unos 800 metros aproximadamente.

Se trata de un paseo longitudinal producido por el ensanchamiento de la acera y donde se localizan en algunos tramos espacios para juego de niños o zonas de tierra para mascotas.

La vegetación, en su mayor parte arbustivas de bajo porte, se localiza principalmente en el margen que delimita con la vía del tren. Se encuentran algunos árboles dispersos. La planta no llega a conformar una barrera visual y física hacia las vías del tren -intención que parece haber-, por la inexistencia de ejemplares en algunos puntos, y porque la planta no tiene el porte suficiente.
