Nº REF. NOMBRE / SITUACIÓN

06-01 Jardín de "Manuel el del Pino". SLEL 43

FICHA URBANÍSTICA

SU 05-01

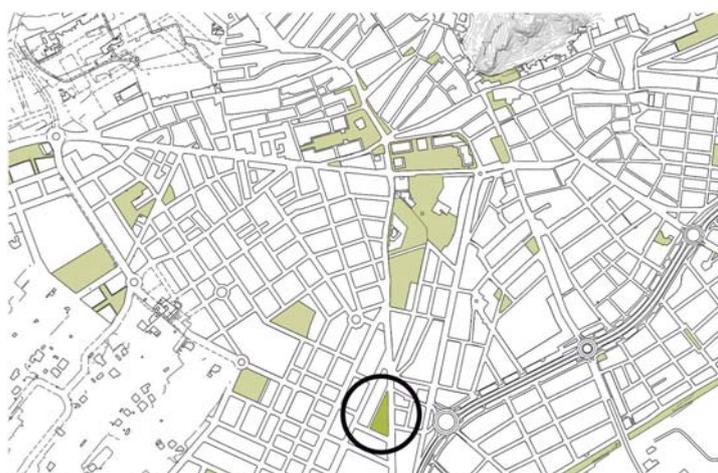
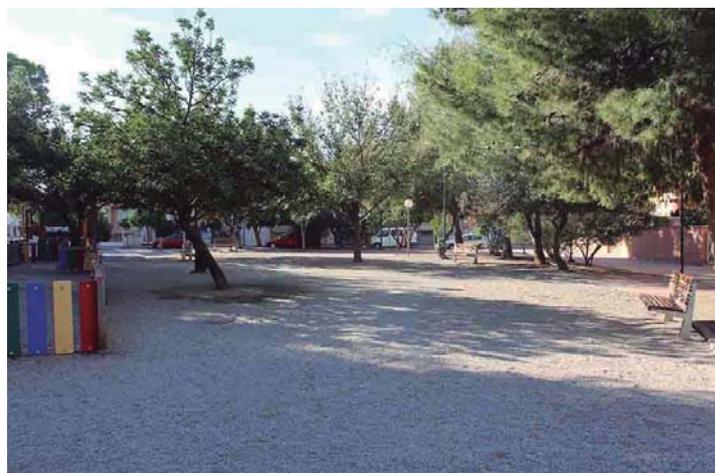
Zona verde delimitada por las calles Rambla Don Diego y Luis Rosales.

De planta triangular, se realizó en mayo del año 2008.

Parterres en el perímetro con arbolado y arbustivas de media altura. Zona central abierta con algún árbol disperso y bancos.

Una esquina del triángulo posee una composición con una senda insinuada con borde de piedras, rocas y algunos ejemplares vegetales. Dispone de una zona de juego de niños sombreado con una pequeña valla de protección. Además le separa de la carretera una zona con seto y arbolado.

Hay una especie invasora que debe eliminarse, la chumbera (*Opuntia maxima*). Sería muy interesante aprovechar el recurso botánico y colocar un cartel grande explicativo del sentido de este espacio explicándolo en un material no vandálico. Establecer recorridos de tierra compactada o de otro pavimento apto para personas con movilidad reducida. Ocultar la caseta.

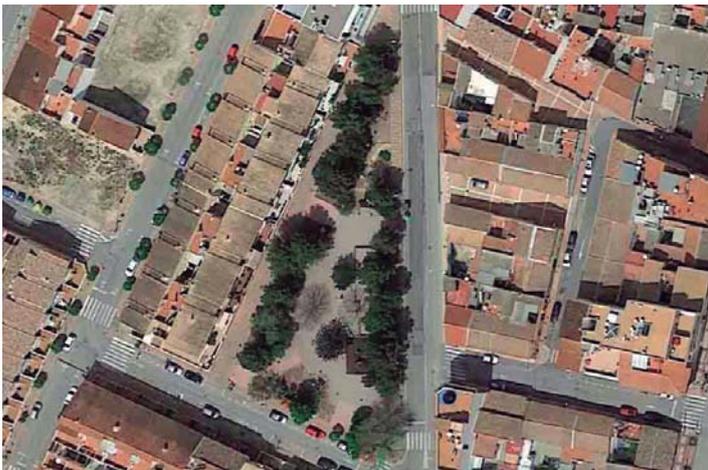
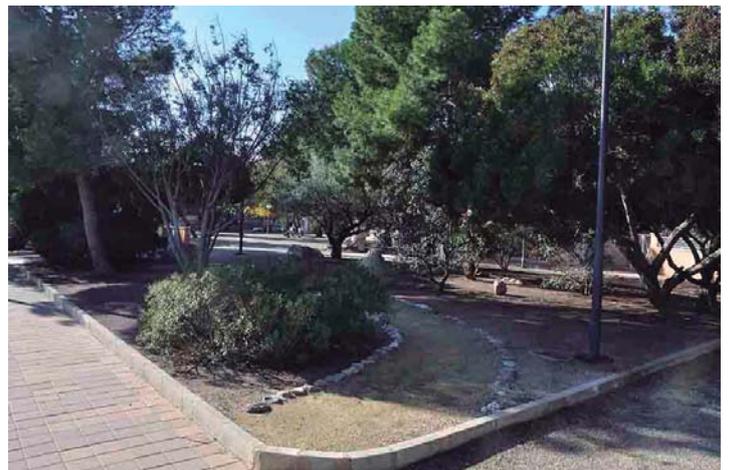
Vallado de madera perimetral a la zona de juego infantil situada en el lado este.

Caseta de instalaciones de cubierta a cuatro aguas situada en el lado sur.

No existe ningún elemento ornamental.

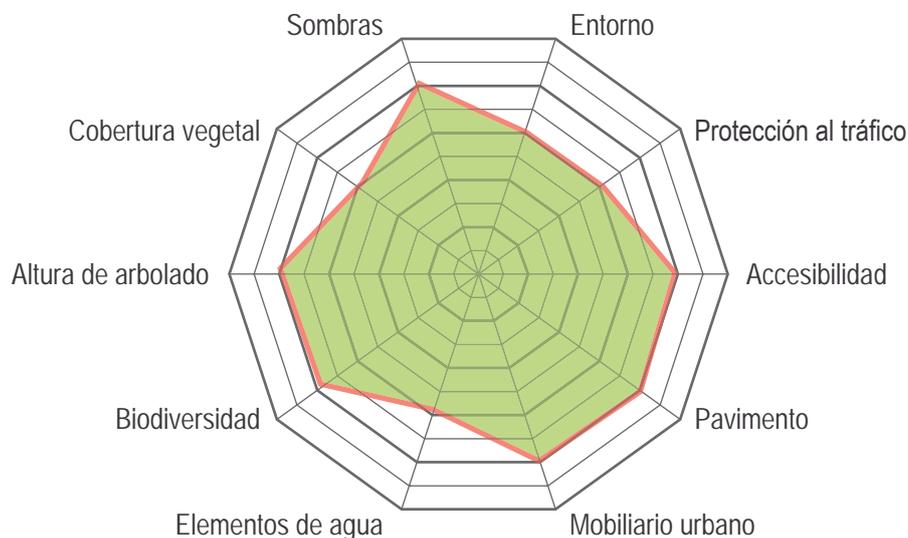
INDICADORES DE CALIDAD

Sombra del arbolado: 45% de la superficie transitable.
Edificaciones en orientación oeste. Sombra proyectada por edificación: 15%.
Total de sombra: 55% (las sombras se solapan parcialmente)

La cobertura vegetal se estima en un 65% del total del jardín, proporcionada por el arbolado y arbustivas.

Existe una barrera vegetal que actúa como protección entre el viario y el interior de la zona verde.
Perímetro expuesto al tráfico: 60%

Es un lugar accesible, con un número suficiente de vados. Existe un itinerario peatonal accesible de más de 1,8 m de ancho que recorre la zona verde. Sin embargo el pavimento predominante (grava) no es apto para personas con movilidad reducida.

Biodiversidad alta.
Hay 28 especies vegetales; 13 arbóreas, 2 palmeras y 13 arbustivas.

Los accesos y el perímetro de la zona verde son adoquinados. En el interior los parterres son de tierra y el resto es grava.
Pavimento filtrante (tierra y grava): 70%
Pavimento no filtrante (caucho y adoquín): 30%

Hay luminarias, papeleras, bancos y juegos infantiles. Todo en buen estado y en número suficiente.
Contaminación lumínica baja.
