Nº REF. NOMBRE / SITUACIÓN

12-1A Jardín Nueva España "alto". SGEL 12. 04-03

FICHA URBANÍSTICA

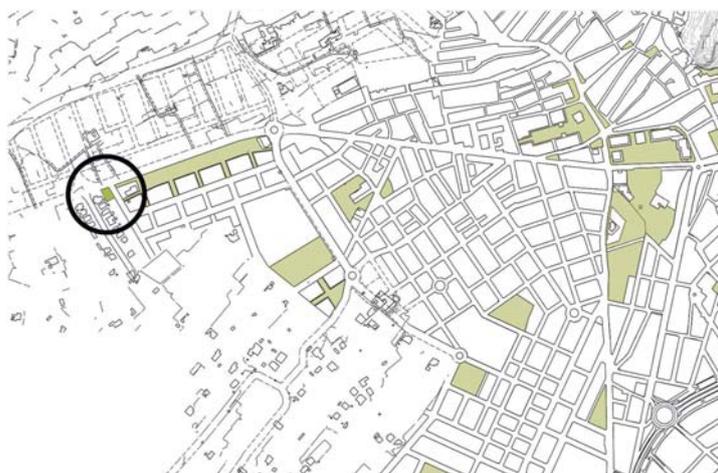
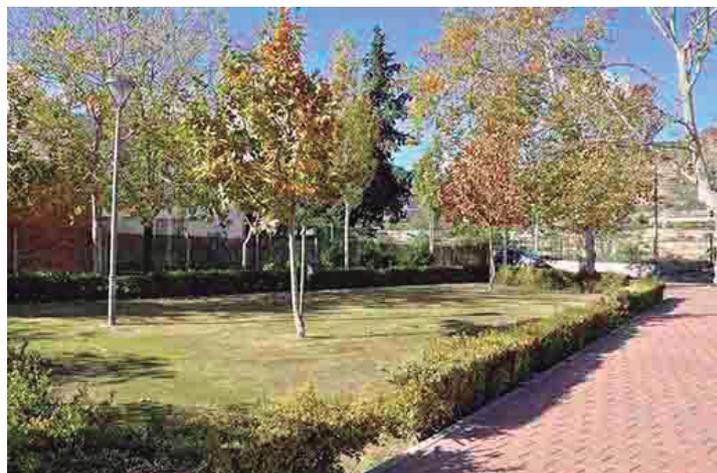
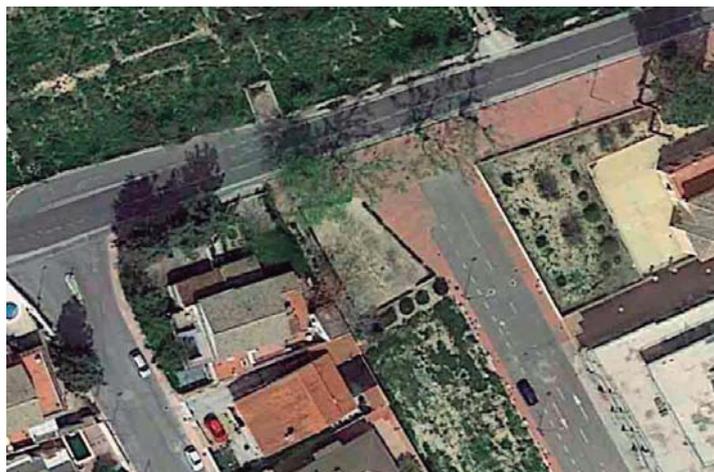
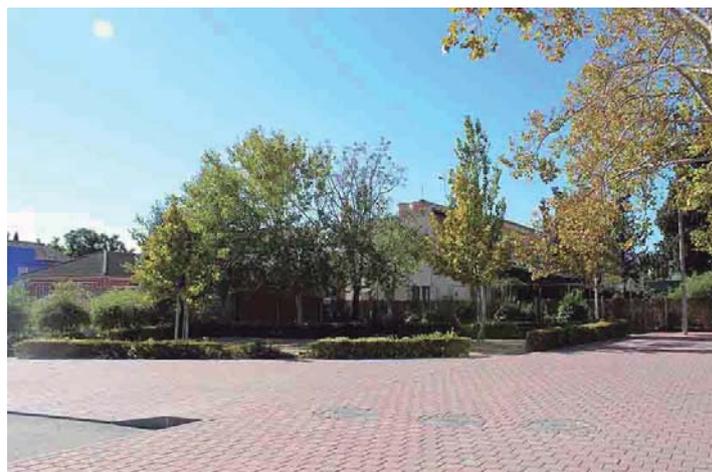
Zona verde de planta cuadrangular irregular situada en la calle El Vínculo.

Se trata de un espacio de tierra con arbolado de medio porte separado de la vía pública mediante un seto de baja altura. Posee otro seto de arbustivas de porte más alto en dos de los laterales.

En la acera que bordea el jardín se encuentran varios ejemplares de árboles monumentales que pertenecen a una arboleda catalogada (GR-PAV-02).

Los arbustos de porte medio con poda en forma de pequeño árbol, que conforman un seto son solanos de flor azul y bignonia roja. El seto podado bajo es de mirto.

No hay ningún banco. Podría estimarse la instalación de alguno.

La calle al este de esta ZV es un fondo de saco asfaltado que no tiene función para el tráfico. Podría ampliarse este jardín ocupando ese último tramo de calle, de forma que se llegaría a cumplir el requisito del PGMO de radio mínimo inscrito (30 m) y también se reduciría el impacto del tráfico, aumentando la calidad del espacio verde.
