ZV 13-00

INVENTARIO DE ZONAS VERDES FICHAS ZV

N° REF.	NOMBRE / S	SITUACIÓN						
13-00	Cerro de	Cerro del castillo de Alhama						
BARRIO					TIPOLOGÍA PGMO		MORFOLOGÍA	
					Área de juego	X	Compacta	
FICHA URBANÍSTICA PROTECCIÓN				Jardín		Lineal		
	BIC (entorno del castillo de Alhama)			Parque		Irregular		
SUPERFICIE	E (m²)	PERÍMETRO (m)	CUMPLE PGOU		Área peatonal			
190.000,0

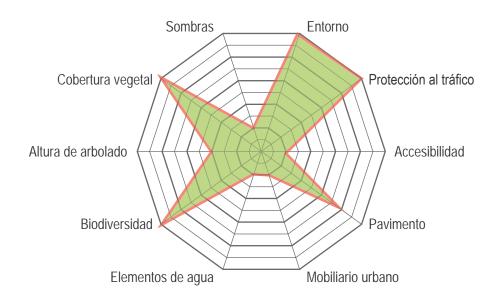
INDICADORES DE CALIDAD

Sombra del arbolado: menos del 5% de la superficie transitable.

La cobertura vegetal se estima en un 25% del total del cerro.

Altura media aproximada del arbolado: 2 m.

La biodiversidad no es comparable al resto de zonas verdes por tratarse de un espacio natural de grandes dimensiones. Hay más de 60 especies entre árboles y arbustos.

Cabría destacar como elemento más importante de su entorno el Castillo de Alhama y las vistas que desde este espacio existen. Interés paisajístico/edificios perimetrales: alto. Conservación de los edificios: buena.

Paisaje natural de difícil accesibilidad. Actualmente con algún sendero escarpado y con mucha pendiente.

Aparte de los senderos de tierra toda la superficie es monte bajo natural.

Se propone la incorporación del cerro a la red de zonas verdes de Alhama, mejorando comunicación, accesibilidad y equipamiento. Hay varias especies invasoras que deben eliminarse: la pita (*Agave americana*), el gandul (*Nicotiana glauca*), chumbera (*Opuntia máxima*) y chumbera fina (*Opuntia subulata*). Especies recomendables para posibles intervenciones: En umbría: Ceratonia siliqua - Chamaerops humilis - Coronilla juncea - Ephedra fragilis subsp. fragilis - Juniperus oxycedrus - Olea europea - Osyris lanceolata - Quercus coccifera - Pinus halepensis - Pistacia lentiscus - Retama sphaerocarpa - Rhamnus lycioides - Rosmarinus officinalis - Withania frutescens. En solana: Ceratonia siliqua - Chamaerops humilis - Coronilla juncea - Ephedra fragilis subsp. fragilis - Lavatera marítima - Lycium intricatum - Lygeum spartum - Olea europea - Osyris lanceolate - Pinus halepensis - Rhamnus lycioides - Rosmarinus officinalis - Stipa tenacissima - Withania frutescens.
