AYUNTAMIENTO DE ALHAMA DE MURCIA

INFORME TÉCNICO

ASUNTO: AUDITORIO MUNICIPAL TIERNO GALVÁN Y LAS OBRAS DE CONSERVACIÓN REALIZADAS EN 2019.

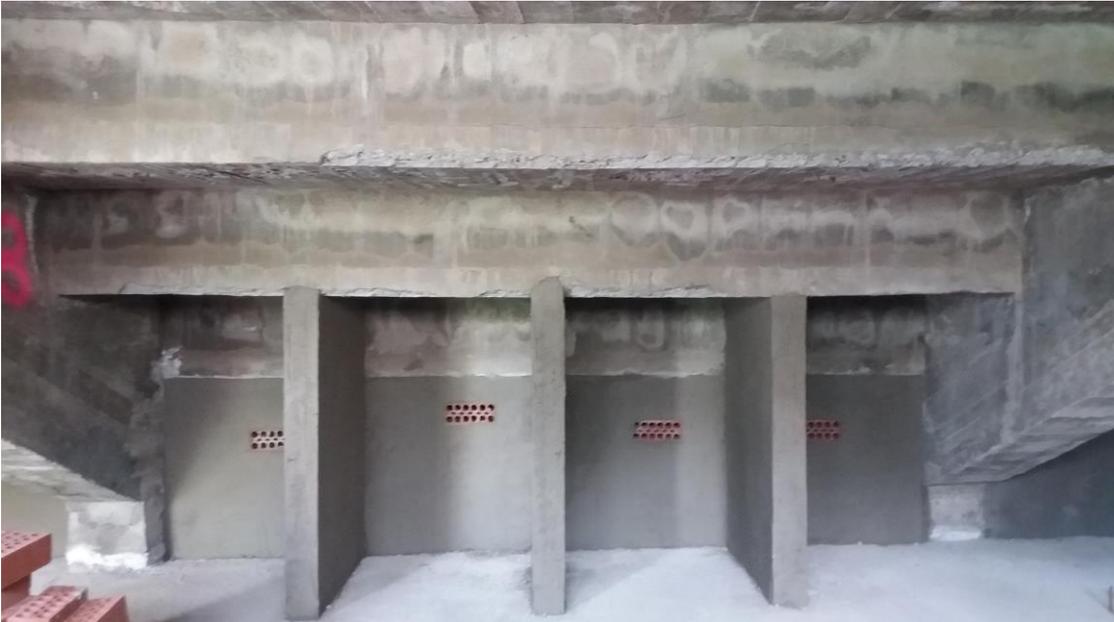
Refuerzo con muretes de ladrillo en las dos primeras gradas

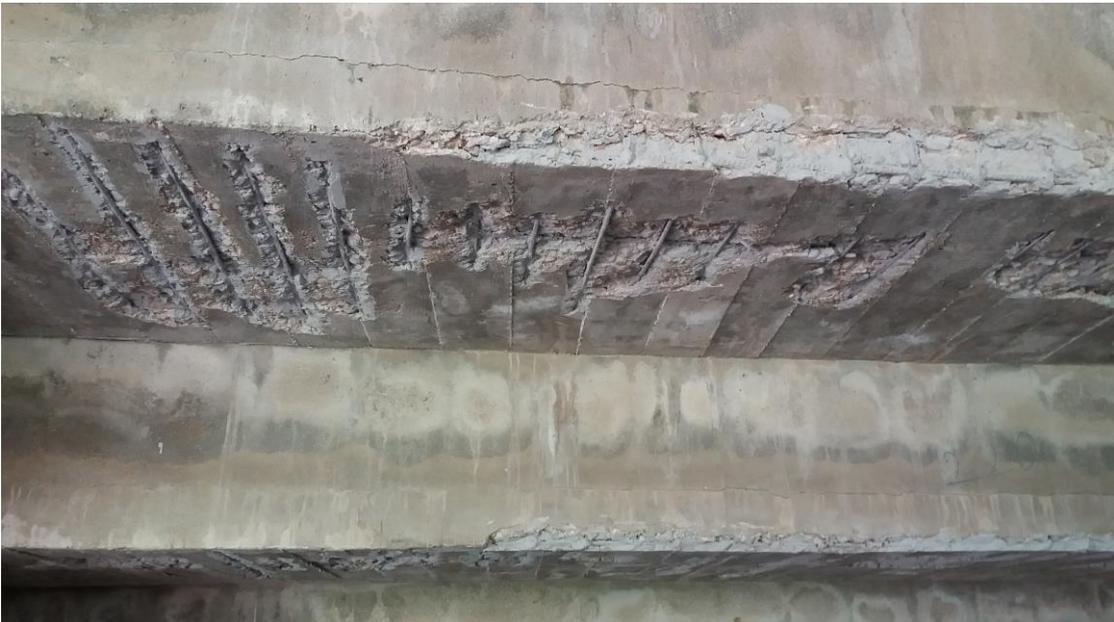
Protección de barras para detener su corrosión, previa limpieza

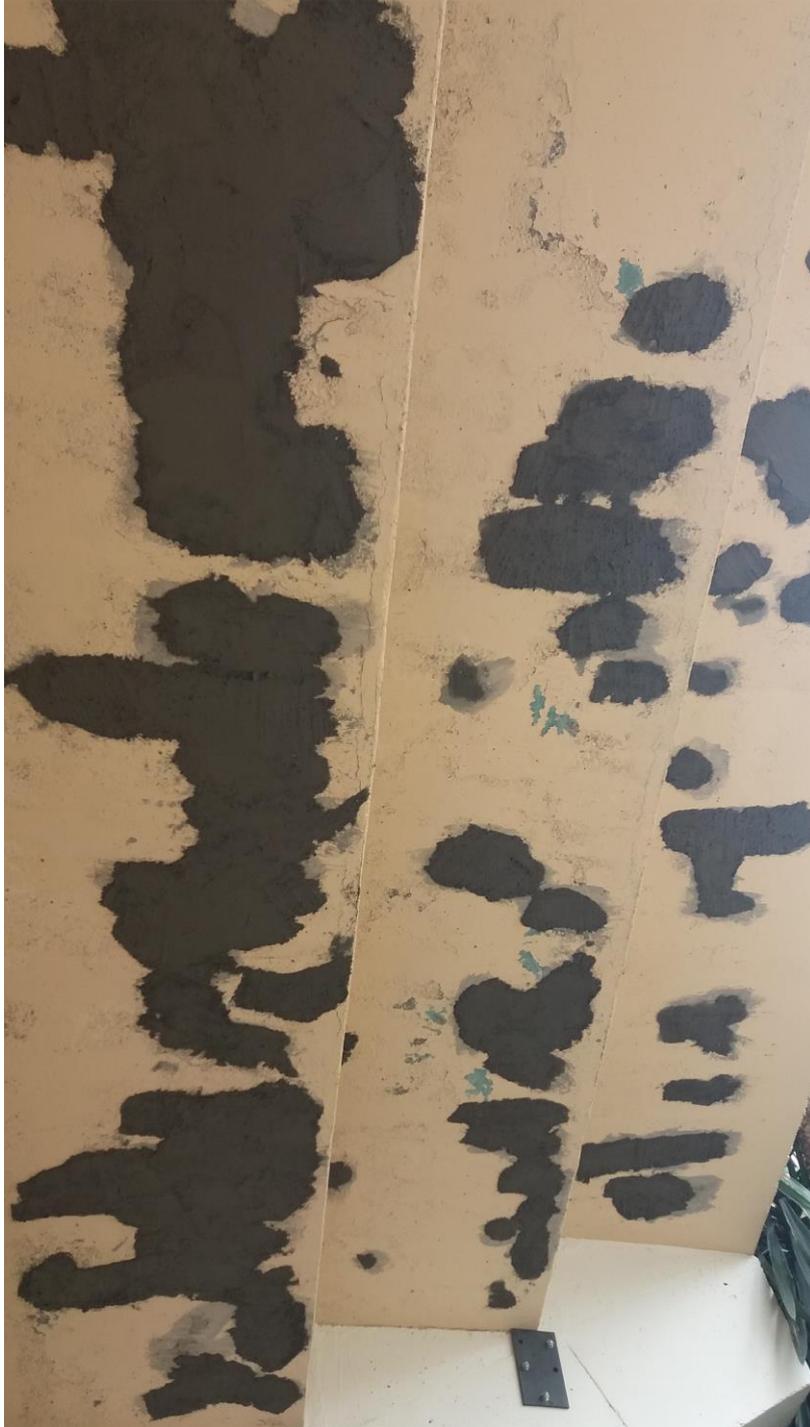
Mortero de reparación aplicado tras el secado del antioxidante

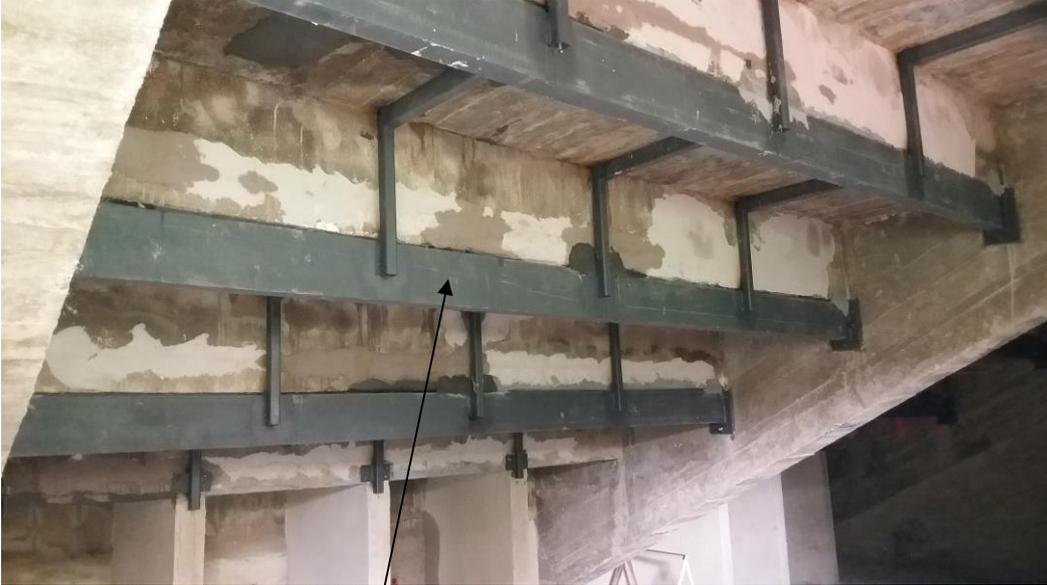
Refuerzos de acero en interior del almacén

Refuerzos de acero en parte exterior

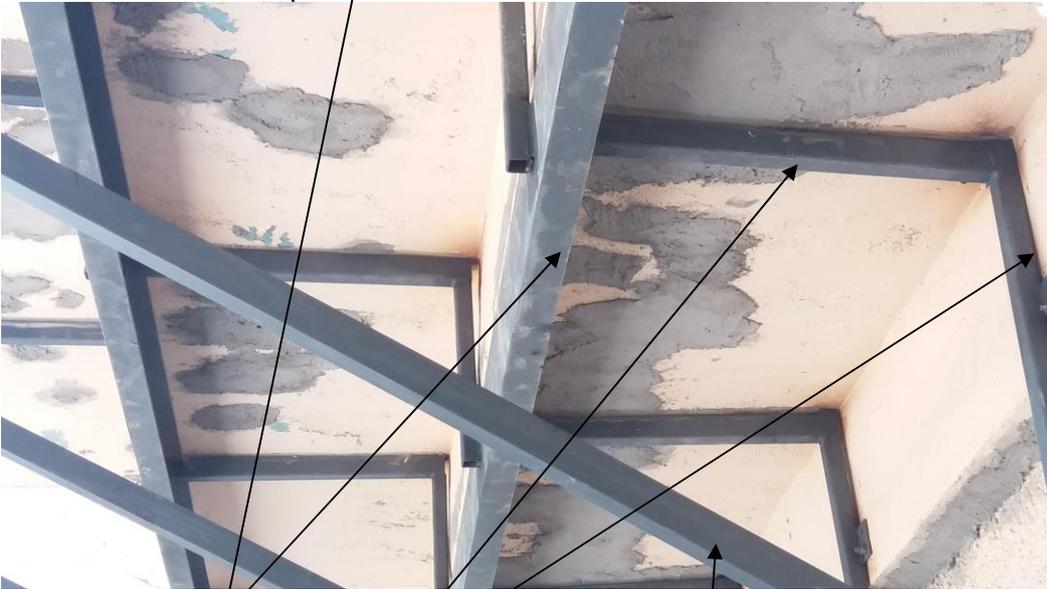
Perfil longitudinal de acero de refuerzo, anclado en ambos extremos a las vigas

Perfiles de reparto de cargas

Perfiles auxiliares para sujeción de paneles de fachada
