INVENTARIO DE ZONAS VERDES FICHAS ZV

N° REF. NOMBRE / SITUACIÓN Jardín del dragón. SLEL 34 06-07 **BARRIO** TIPOLOGÍA PGMO MORFOLOGÍA El Ral Área de juego Compacta Jardín FICHA URBANÍSTICA **PROTECCIÓN** Lineal SU 05-01 Ninguna Parque Irregular Área peatonal PERÍMETRO (m) **CUMPLE PGOU** SUPERFICIE (m²) 5.952,6 346,3 Sí

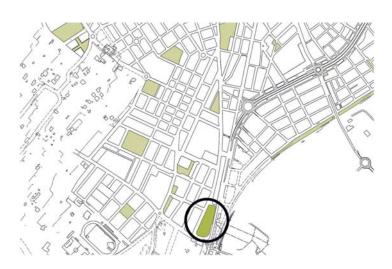
Delimitada por las calles Rambla Don Diego, Camino Hornillo y avenida Ginés Campos. Se encuentra situada en uno de los principales accesos del municipio, en la entrada por la carretera N-340a. Sirve de conexión peatonal entre la calle Rambla Don Diego y la avenida Ginés Campos.

Parque de gran superficie, de forma rectangular, compartimentado en espacios con diferentes usos; área de juego infantil, zona deportiva o de aventura, y zona estancial con bancos bajo arbolado.

Además hay otros espacios ajardinados; plantaciones sobre tierra, un espacio de gravas con arbustivas podadas en topiaria, un parterre continuo junto a la carretera con plantación y un elemento escultural ornamental.

Hay elementos que separan espacios; un muro bajo de piedra que protege la zona de juegos de niños, un seto de arbustivas de mayor altura que independiza el parterre junto a la carretera y es una barrera de protección para el parque.

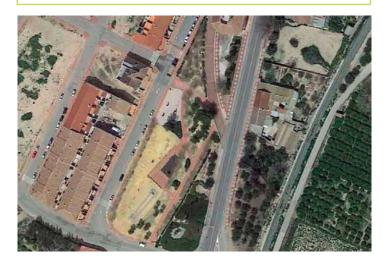
Una escultura realizada con un trozo de tronco de olivo muerto que anteriormente estuvo en la plaza de la Constitución. Fue tallada por el escultor Roy Ledgard. Se apoya sobre una base de hormigón. Es una escultura que puede verse desde dentro del parque y desde la carretera.

Los arbustos podados con topiaria, cipreses con formas helicoidales y lentiscos con formas de arbolitos globosos, también representan esculturas.

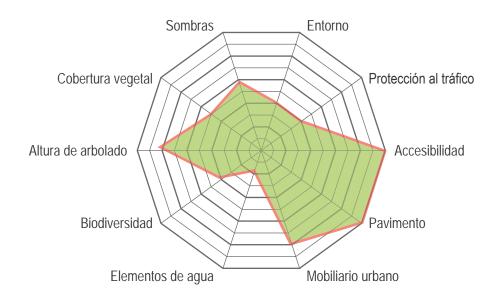
INDICADORES DE CALIDAD

Sombra del arbolado: 20% de la superficie transitable No se ve afectada por sombras proyectadas por edificios colindantes.

La cobertura vegetal se estima en un 35%, proporcionada por el arbolado y arbustivas.

Altura media aproximada del arbolado: 8 m.

Biodiversidad baja.

Hay 18 especies vegetales; 10 arbóreas y 8 arbustivas.

Conservar la agrupación de almeces ya que es de gran valor.

Las sombras son escasas, sería recomendble aumentarlas a ser posible en las zonas de juegos infantiles y ejercicios.

Conservar y mantener en buen estado la especie de interés especial: el almez (*Celtis australis.*). Hay que tener en cuenta que el pino carrasco (*Pinus* halepensis) tiene regulado su aprovechamiento y necesita autorización.
