Nº REF. NOMBRE / SITUACIÓN

07-04 Jardín Fuente de Nochebuena. SLEL 61

Los Secanos

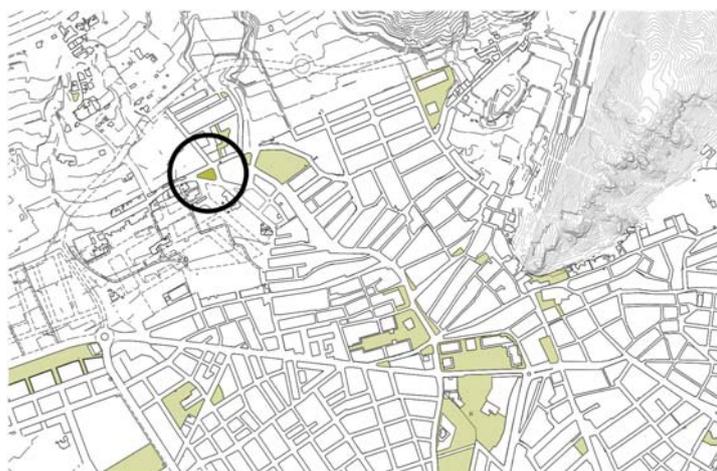
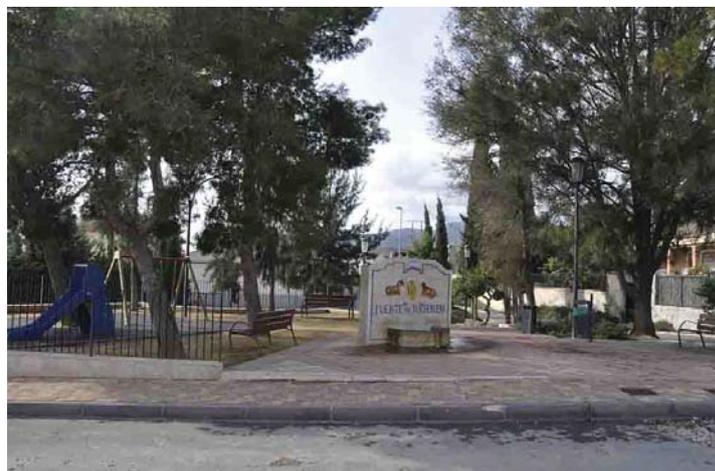
Jardín de forma triangular situado en la intersección de las calles Río Turia, Secanos y avenida de Aledo.

El jardín se estructura en dos terrazas a diferente altura, con aproximadamente 1,5 m. de diferencia. Una terraza es rasante con la calle Río Turia y otra inferior está nivelada con la avenida de Aledo. Un muro de hormigón delimita esta diferencia de cotas y separa ambos espacios.

En la terraza superior se encuentra el elemento principal del jardín, la "Fuente de Nochebuena", junto a ella se encuentra una zona de juegos infantiles. La terraza inferior es más abierta, posee parterres en el perímetro con especies de arbolado, arbustivas y rastreras.

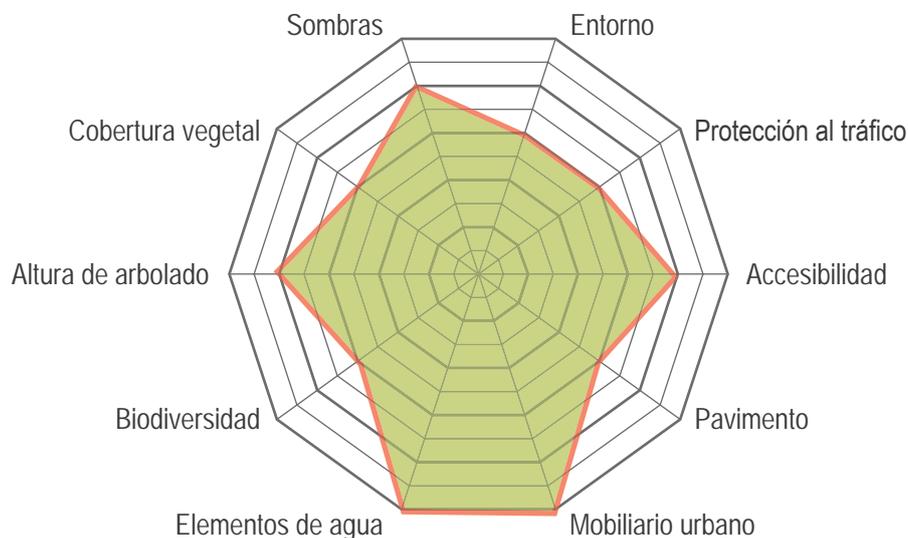
## SOMBRAS

Sombra del arbolado: 35% de la superficie transitable.  
Por otro lado, no hay afección por las sombras originadas por edificios perimetrales.
